DIAGNÓSTICO DEL ESTADO DE CONSERVACIÓN COMPLEJO ARQUEOLÓGICO INGAPIRCA

2013-2015

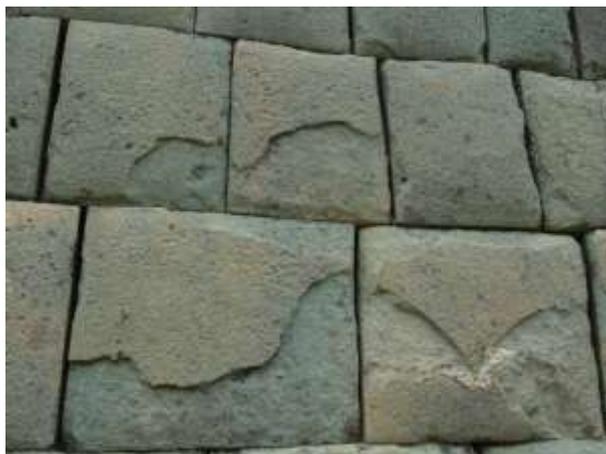
- Desplacación por desprendimiento y luego la caída de placas del material lítico superficial de espesor constante, en torno a 1 a 2.5 cm, paralelas a la superficie plana de los paramentos (figura 9).

Figura 9. Exfoliación gruesa o desplazamiento

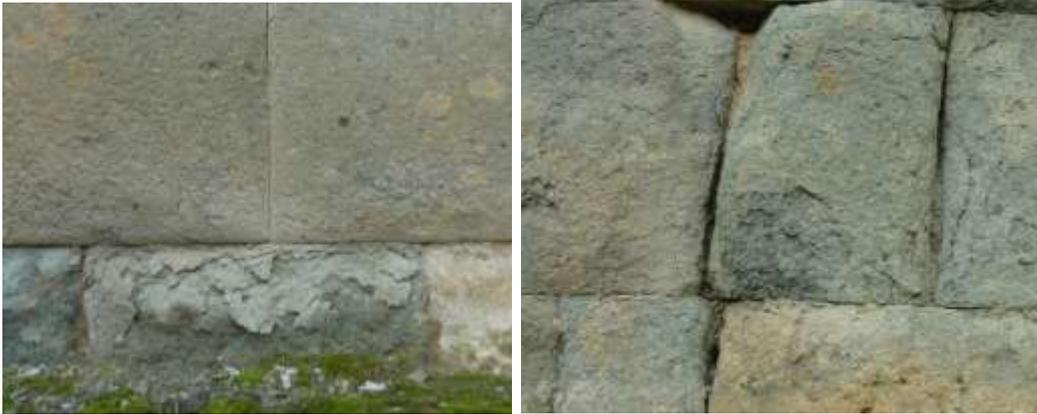
- Exfoliación fina, por hojas delgadas manifestándose el desprendimiento y caída del material lítico superficial, de espesor menor a 4 milímetros. Se trata de un fenómeno activo (presencia del material suelto en el piso). En algunos casos esta patología provoca una erosión de varios milímetros de profundidad en la superficie del material pétreo, en forma de hojas con la presencia de sales y de material arcilloso. En otros casos, debido a la estructura interna de la piedra misma, esta patología conduce a la aparición de “falsas grietas” por exfoliación de las caras de las juntas verticales de los bloques (figura 10).

Figura 10. Exfoliación fina

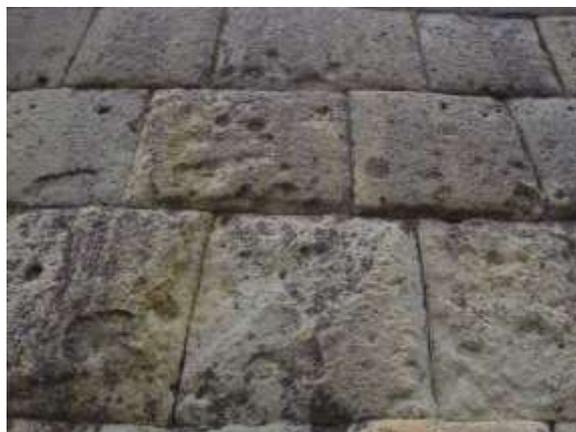
- Alveolización o erosión alveolar que se distingue por la presencia de pequeñas cavidades redondeadas en la superficie del material, de forma y tamaño variable (figura 12).

Figura 12. Disgregación de inclusiones

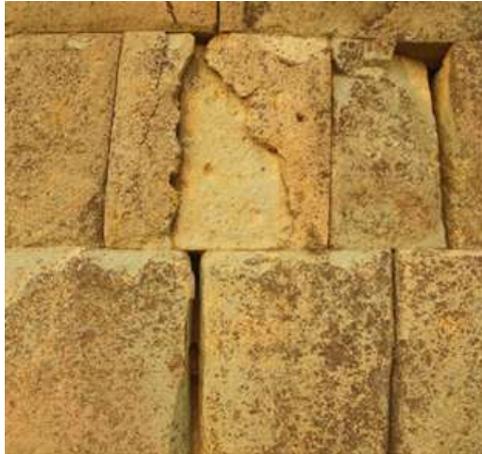
- Desprendimientos de fragmentos por fracturas de los bloques pétreos, relacionados con la distribución heterogénea de las cargas puntuales (figura 13).

Figura 13. Desprendimientos y fisuras

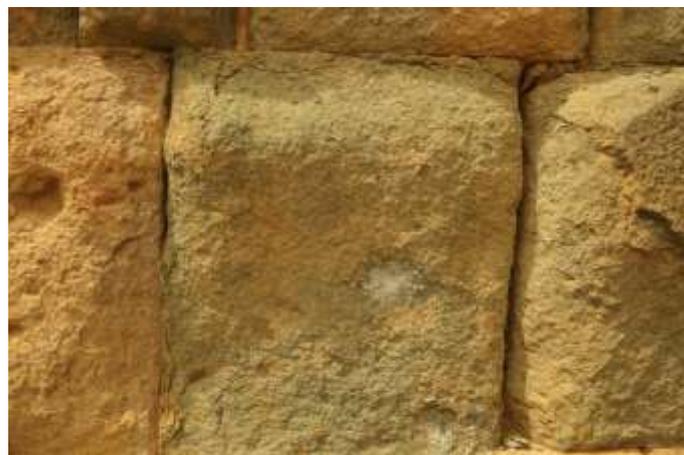
- Eflorescencias, que se caracterizan por la formación de depósitos de color blanco, cristalinos, débilmente adheridos a la superficie de los sillares y entre las exoliaciones, compuestas por una mezcla de sales solubles e insolubles como carbonatos cloruros, nitritos, nitratos y sulfatos en bajas concentraciones en todas las paredes, a excepción de las primeras filas de los formatos pétreos en la pared norte donde se tiene una concentración mucho mayor de sulfatos (figura 14).

Figura 14. Depósitos de sales solubles e insolubles

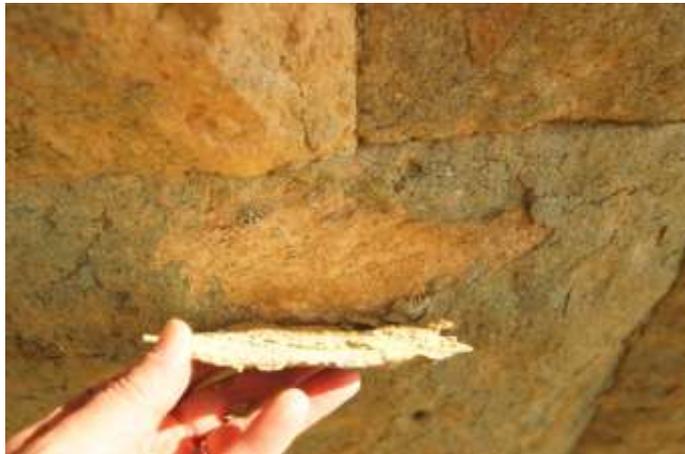
- Otra patología son los depósitos de material arcilloso muy fino (montmorillonita, illita y caolinita), de color ocre, que forman películas delgadas fuertemente adheridas al sustrato pétreo, así como también se depositan entre las exfoliaciones y desplacados (figura 15).

Figura 15. Depósitos de material arcilloso

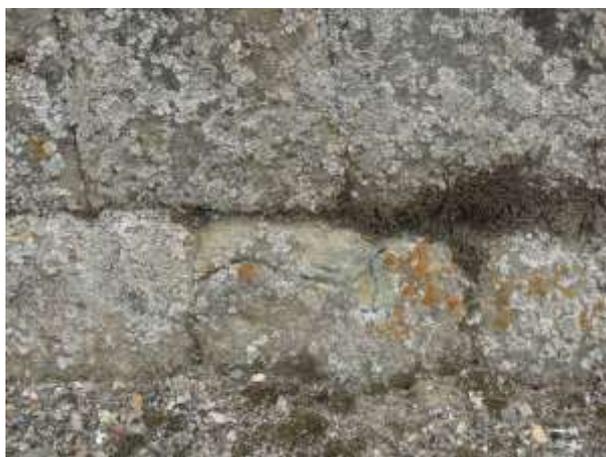
- Finalmente, se tiene las biopátinas o pátinas que se desarrollan a modo de manchas redondeadas, de color blanco, negro, amarillo y café, producidas por colonización biológica (figura 16).

Figura 16. Biopátina

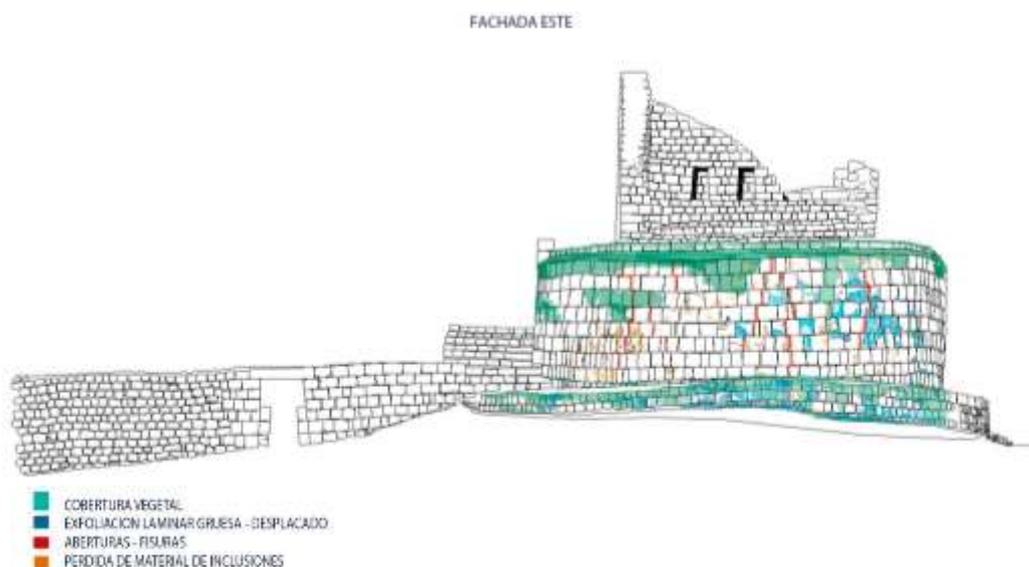
Figura 17. Cartografía de patologías - Fachada este

Hay presencia de biopatina, principalmente en el extremo superior de la pared y del muro. Hay pérdida de material por desplazados, alveolización y grietas. La patología con mayor presencia es biopátina (cobertura vegetal), sin embargo, la patología más activa es el Desplacado (figura 17).

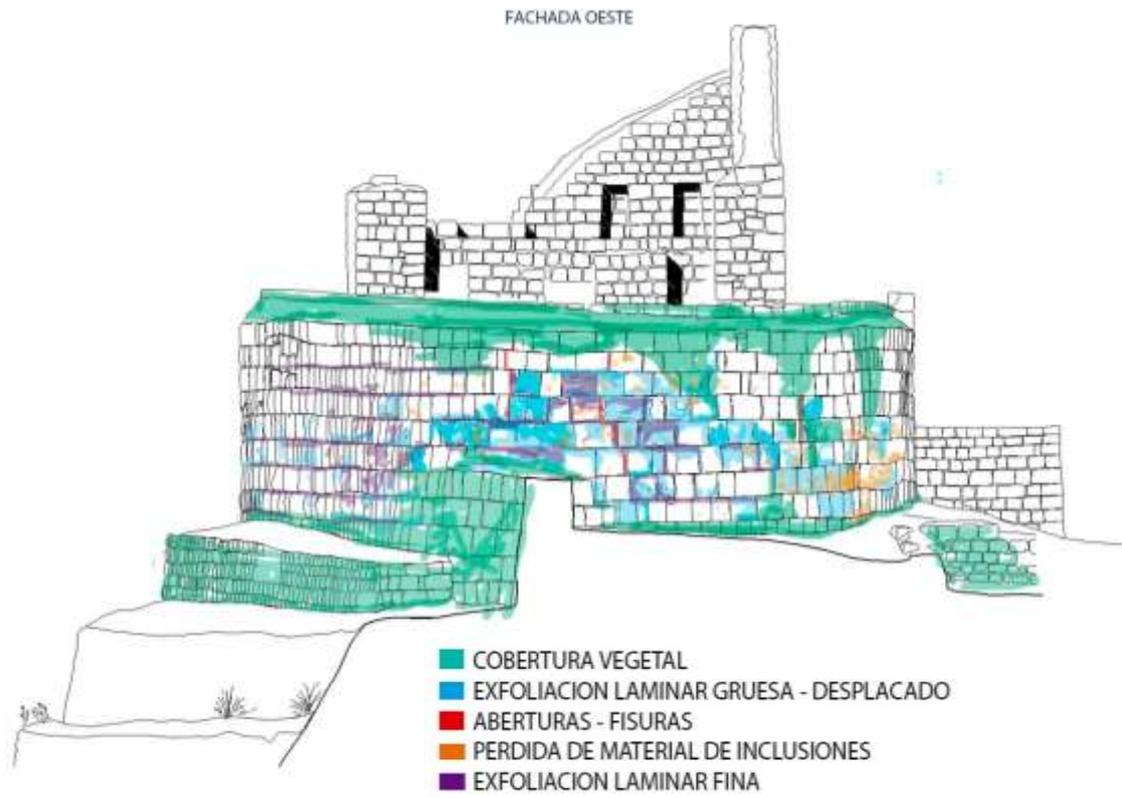
Figura 18. Cartografía de patologías - Fachada oeste

Se tiene las siguientes patologías: Presencia de biopátina (cobertura vegetal) en la pared, relacionada con las huellas de escorrentías y transporte de material, que se generan desde la superficie de la elipse. Pérdida de material por desplazado, exfoliación fina y alveolización. Además, se tiene grietas entre los módulos de la pared. La patología que se presenta con mayor frecuencia es la biopatina, sin embargo, son la exfoliación fina y los desplazados, las patologías más activas (figura 18).

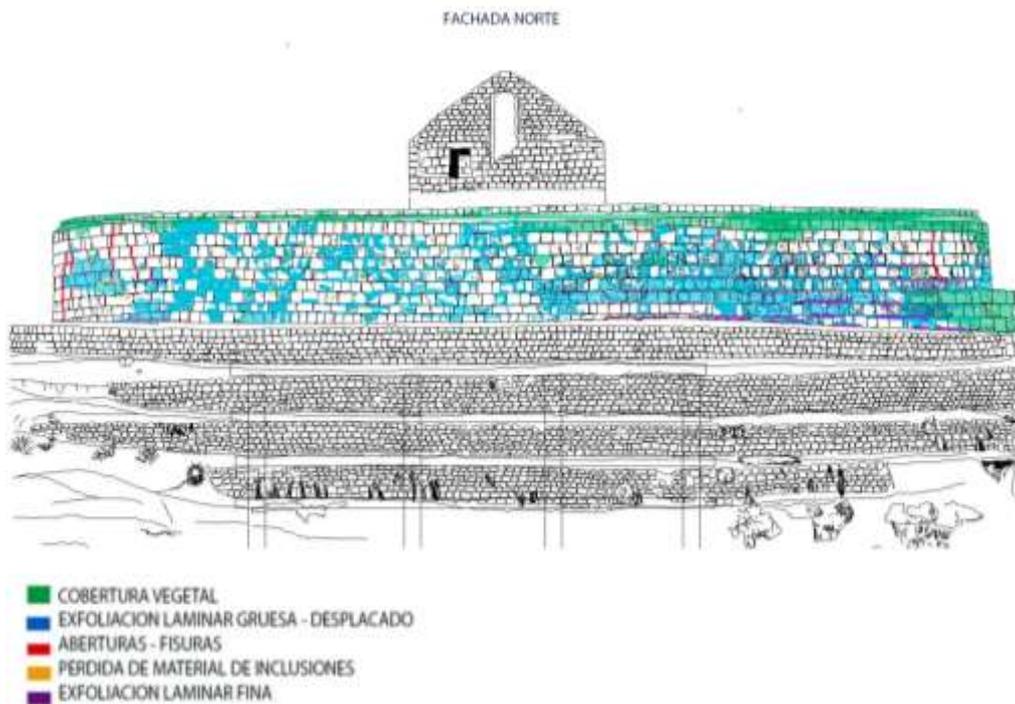
Figura 19. Cartografía de patologías - Fachada norte

Se tiene las siguientes patologías: Presencia de abundante biopátina (cobertura vegetal) en la parte superior de la pared. Pérdida de material por desplazado y exfoliación laminar fina en algunas rocas, así como también, la pérdida de material de inclusiones que deja alveolos. También están presentes grietas entre los módulos pétreos de la pared. La patología que se presentan con mayor frecuencia es el desplazado y las patologías más activas respectivamente son la exfoliación fina y el desplazado (figura 19).

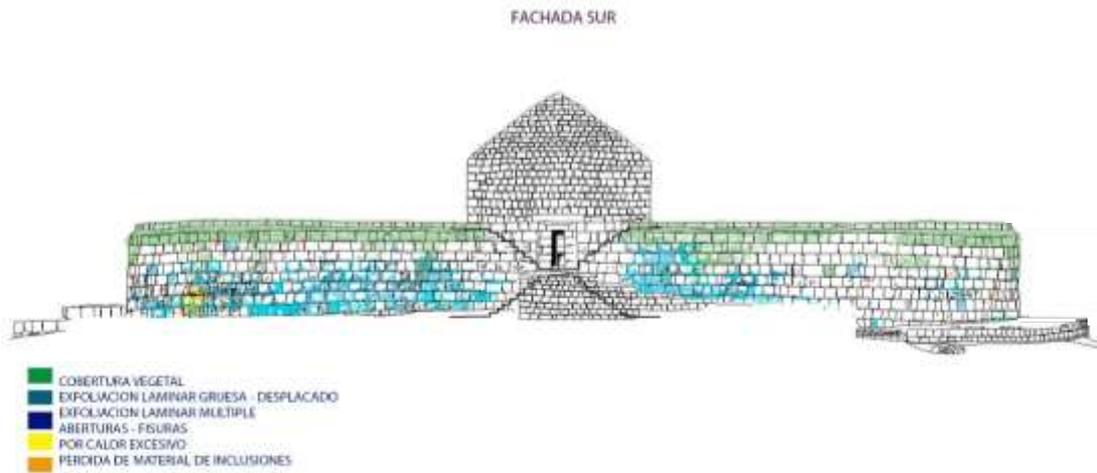
Figura 20. Cartografía de patologías - Fachada sur

Las patologías de la pared sur son: Presencia de abundante biopátina (cobertura vegetal) en la parte superior de la pared. Pérdida de material por desplazado, exfoliación laminar fina y alveolización; y grietas de la pared. Las patologías que se presentan con mayor frecuencia son, la cobertura vegetal, los desplazados, la exfoliación fina y la alveolización, sin embargo, son los desplazados y la exfoliación fina, las patologías más activas respectivamente (figura 20).

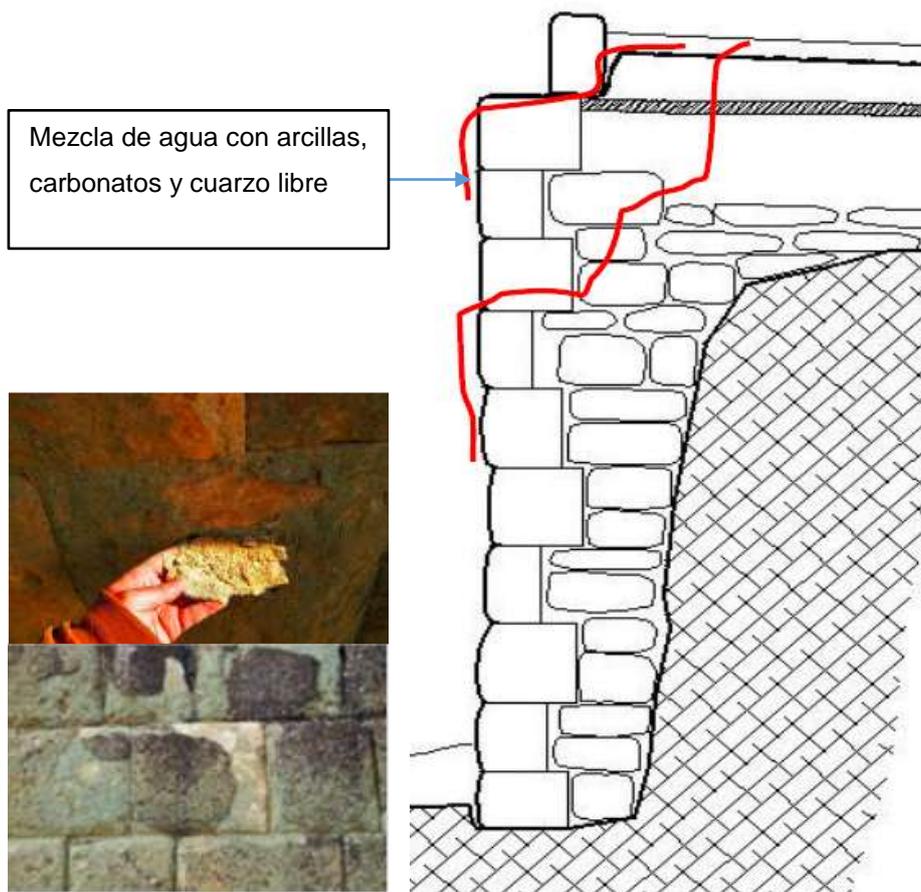
La eficiencia del sistema actual de recolección de aguas lluvias de la superficie de la elipse no se ha podido conocer en la presente investigación, sin embargo, se ha constatado su poca eficiencia por falta de niveles adecuados de declive de los planos en la superficie, para lograr una conducción de las aguas hacia los sumideros. Esto ocasiona que el agua lluvia empozada en la superficie de la elipse, se filtre o desborde hacia las paredes llevando consigo la quillucaca, que se encuentra como protección de los lomillos y como material de nivelación. De los análisis químicos de la quillucaca, se conoce que está compuesta principalmente por arcillas (montmorillonita, illita y caolinita), calcita, magnesita y dolomita. La presencia de las arcillas y los carbonatos favorecen los procesos físicos y químicos de meteorización, dando como resultado el desplazamiento o exfoliación gruesa y la exfoliación fina (figura 38).

Figura 38. Sistema de desague actual poco eficiente (Swieciochowski, 2014)

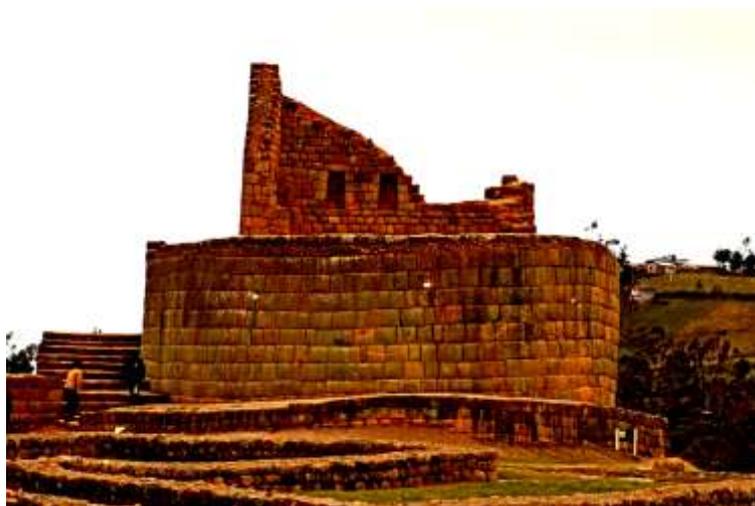
Figura 39. Elipse de Ingapirca

Debido al desbordamiento del agua acumulada en la superficie de la elipse se acarrea minerales arcillosos y sales, los cuales además de manchar de color ocre las paredes afectando su estética, son materiales minerales arcillosos y sales que se convierten en un sustrato apto para el crecimiento de micro flora (figura 39).

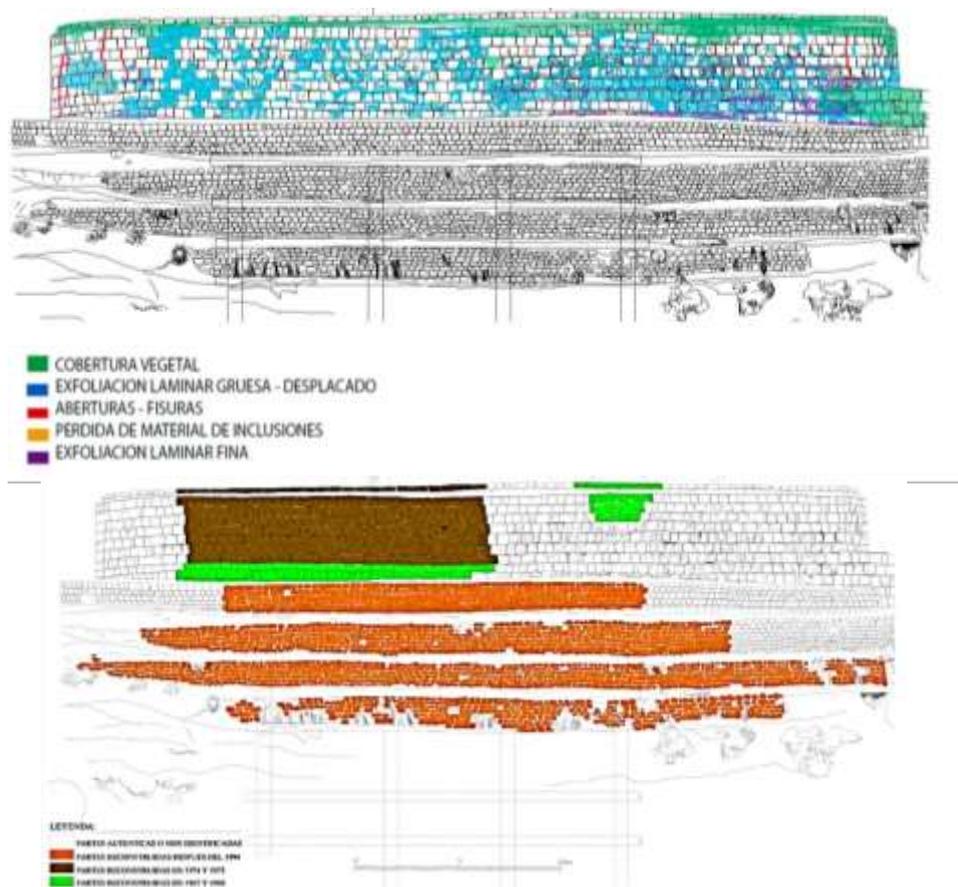
De la relación entre las cartografías de las intervenciones y las patologías, se puede deducir que la reconstrucción de la pared sur de la elipse no está relacionada con una mayor presencia de patologías. Y que, al contrario es la zona original de la pared sur la que presenta mayores problemas de meteorización (figura 40).

Figura 40. Cartografías de patologías (Espinoza, 2015) y de autenticidad (Swieciochowski, 2014)

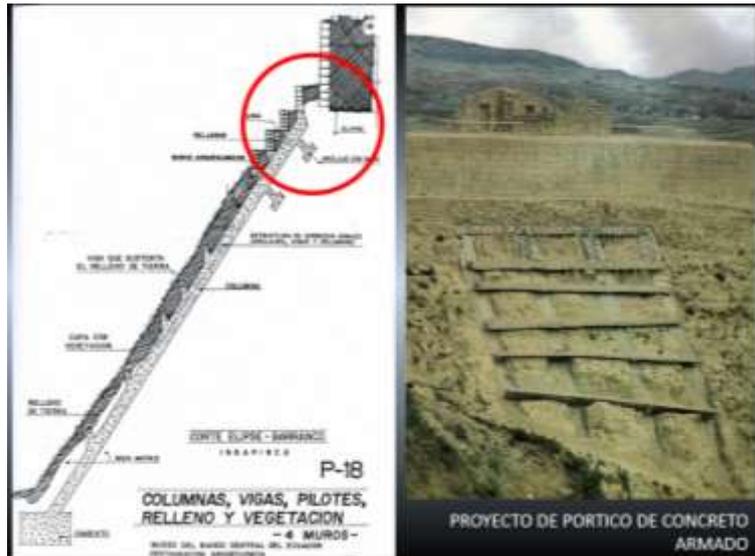
El desprendimiento de la capa de cobertura vegetal, posibilita el desarrollo de un acelerado proceso de erosión en la superficie del talud, por diferentes factores: a) la naturaleza de las lutitas que constituyen el barranco que produce caídas de piedras, clastos y material fino, debido a los procesos de erosión con la formación de oquedades o cárcavas, b) condiciones ambientales, c) un inadecuado sistema de evacuación de aguas lluvias y d) por la falta de acciones de mantenimiento de la capa de cobertura vegetal.

Figura 42. Consolidación del barranco con pórticos de hormigón (Swieciochowski, 2014)

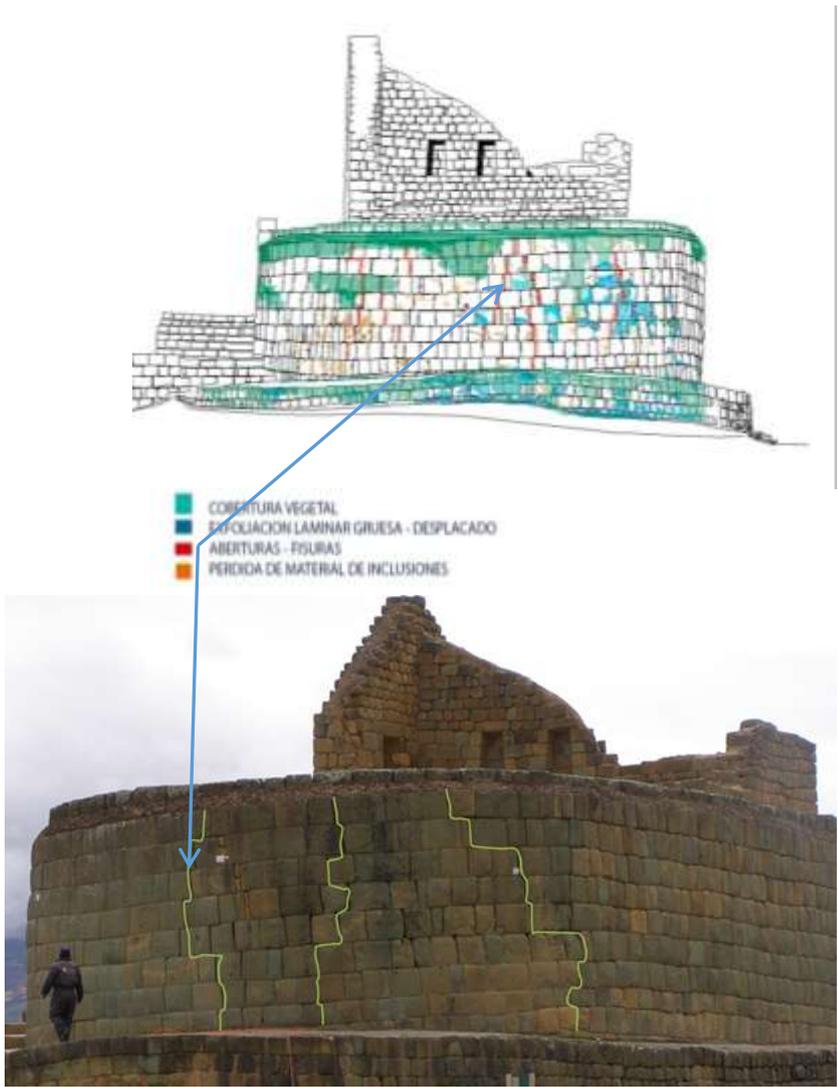
En referencia a las grietas principalmente se encuentran al oeste y este de la elipse (figura 48 y 49). Este tipo de abertura en las paredes de la elipse produce una disminución en la rigidez de la estructura. Podrían estar relacionadas con la presencia de material fino (arcilla – limo meteorizado correspondiente al estrato de lutitas de la formación Mangán) que se identificó a través de la tomografía eléctrica, lo cual ha generado asentamientos en esta zona.

Figura 48. Aperturas o fisuras en la pared este

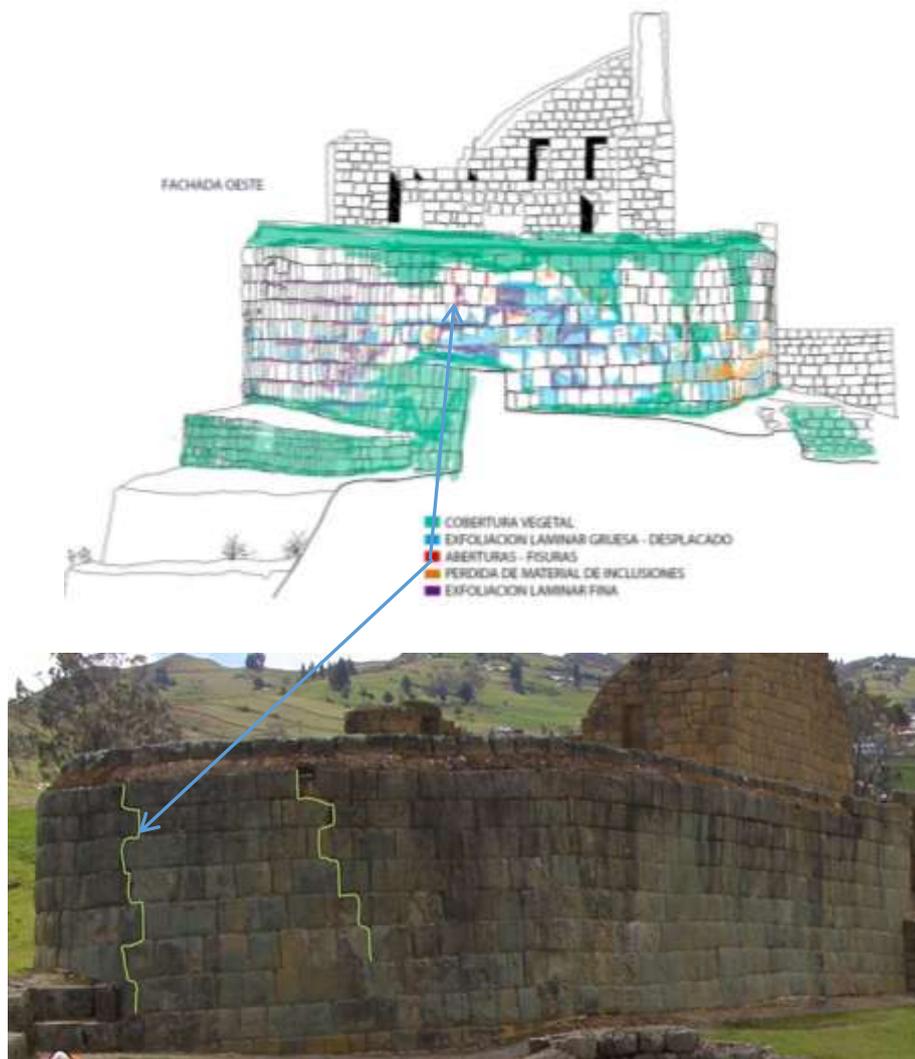
Figura 49. Localización de aberturas o fisuras en la pared oeste

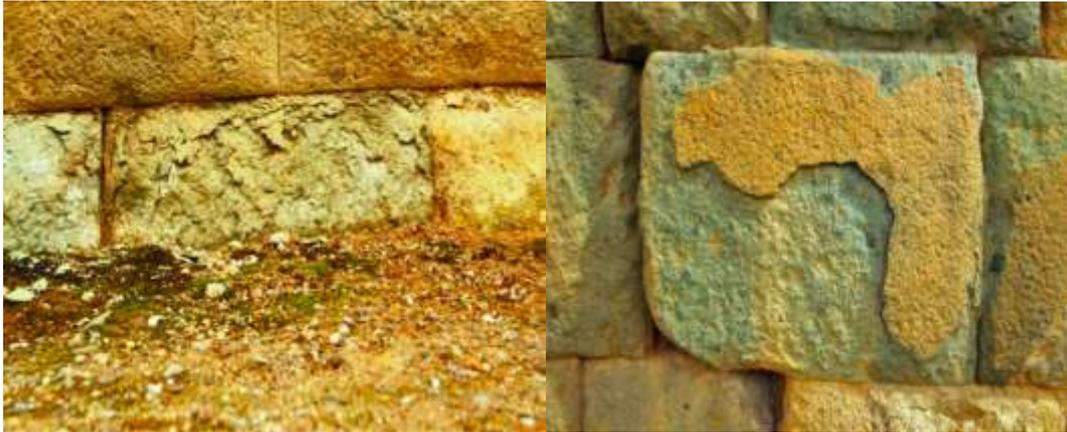
Figura 63. Exfoliación fina (izquierda) y desplazado (derecha)

Específicamente en las primeras filas inferiores de la pared norte se ha identificado presencia de sulfatos que, con el conocimiento previo de que la cominería de esta pared tiene en su interior una lámina de chova se tiene como hipótesis a comprobar, que los sulfatos provienen del material de deterioro que se deposita en la superficie de la cominería, el cual por sus características deberá tener altos contenidos de sales como sulfatos. Estos sulfatos al contacto con el agua que se empoza en la caminería (debido a la presencia de la chova y por falta de nivel que facilite la conducción de las aguas lluvias) por capilaridad estarán movilizándose hasta las rocas de las primeras filas y por cristalización favoreciendo a la formación de exfoliación laminar fina. Esta parte de la elipse, es donde hay mayor presencia de esta patología.

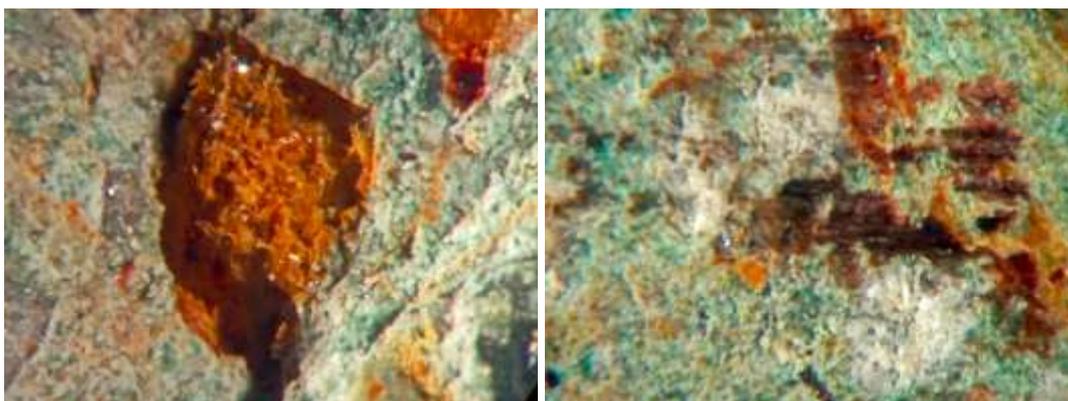
Figura 64. Productos de oxidación: limonita (cristales amarillos) y hematites (cristales rojos)

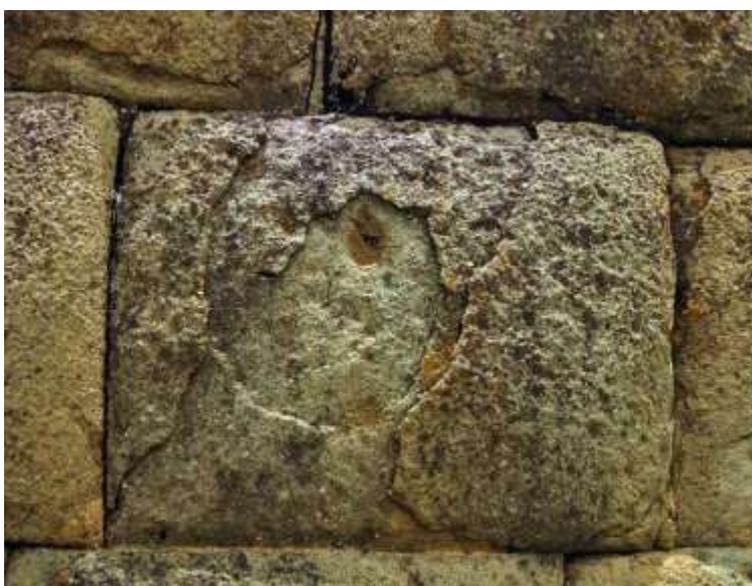
Figura 65. Exfoliación catafilar

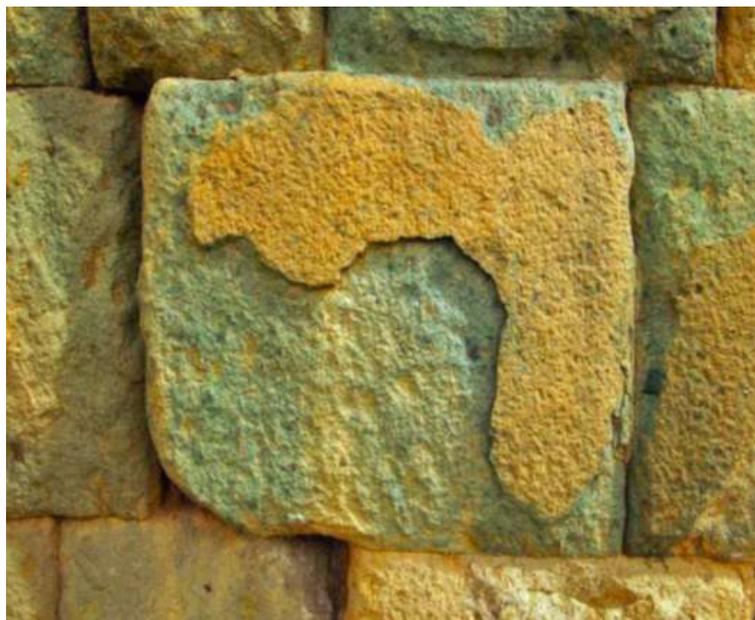
Figura 67. Patología de desplazamiento o exfoliación laminar gruesa
