DIAGNÓSTICO DEL ESTADO DE CONSERVACIÓN COMPLEJO ARQUEOLÓGICO INGAPIRCA

2013-2015

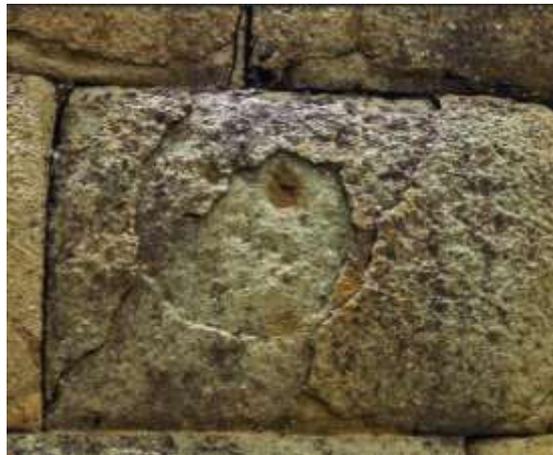
- Exfoliación catafilar o por capas, que se presenta por desprendimiento de múltiples capas concéntricas de espesor constante (figura 11).

Figura 11. Exfoliación laminar múltiple

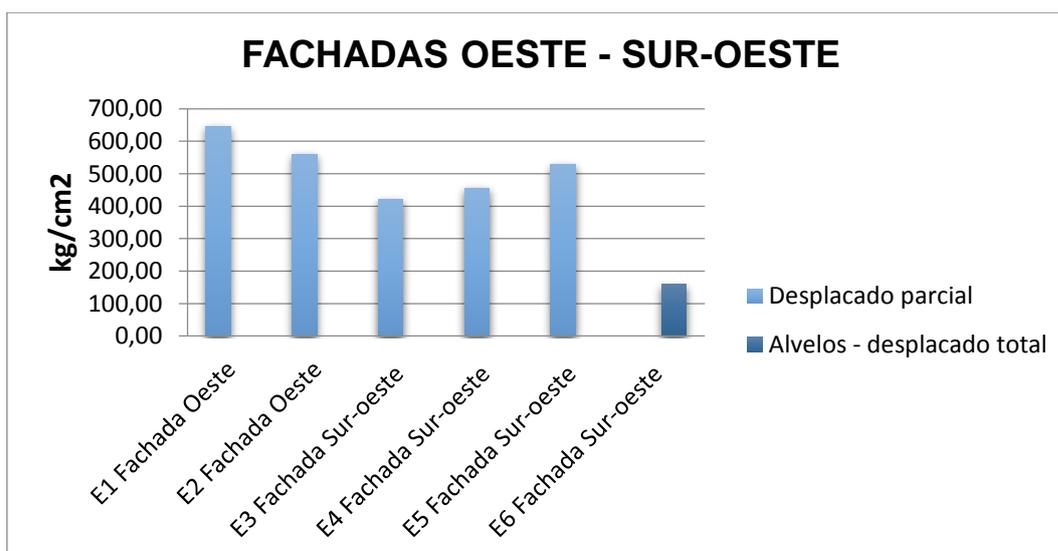
Figura 21. Resistencia a la compresión fachadas oeste y sur oeste

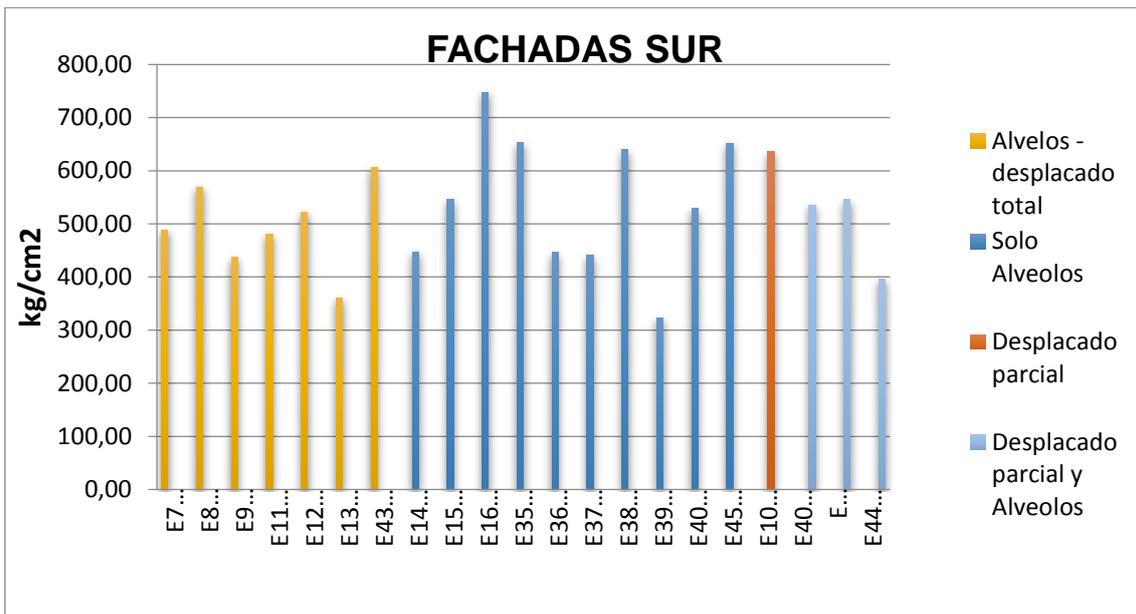
Figura 22. Resistencia a la compresión fachada sur

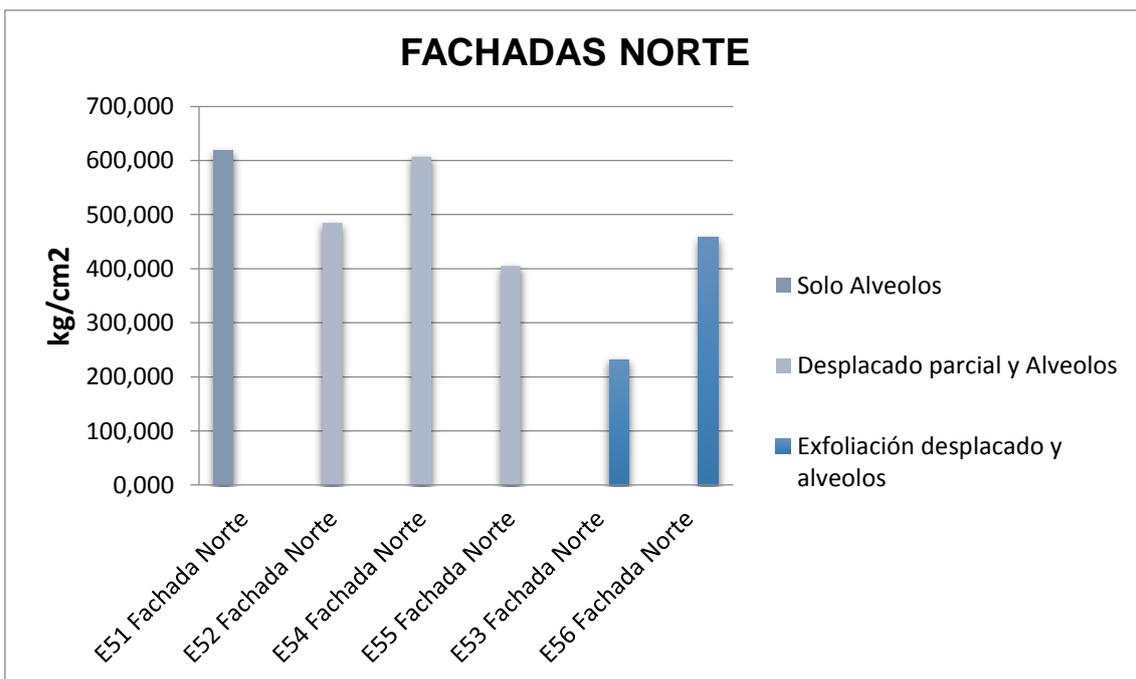
Figura 23. Resistencia a la compresión fachada norte

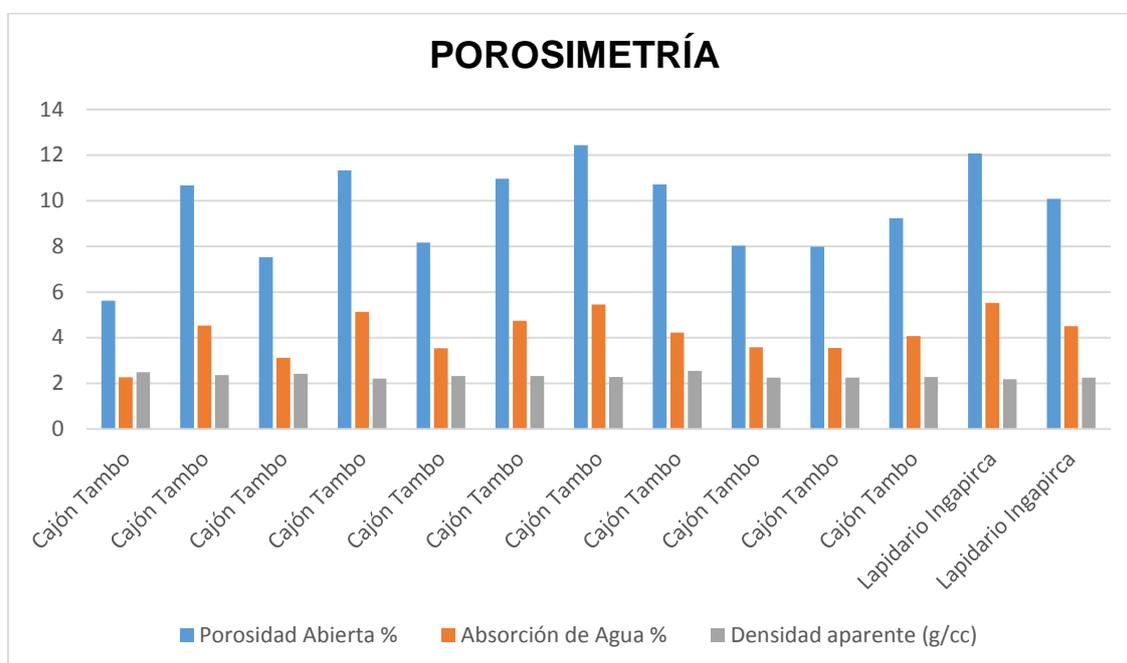
Sin embargo de esto, no siempre la roca que presenta valores mayores de porosidad abierta es la que alcanza valores de absorción más altos, pues la totuosidad de la configuración del sistema poroso va a determinar una mayor o menor dificultad de relleno de los espacios vacíos por agua. Cuanto más lenta sea la absorción, menores serán los espacios vacíos y más tortuosa será su conexión. La falta de conectividad entre los poros obviamente reduce la porosidad abierta (12). Otro aspecto a tomar en cuenta es el hecho de que las rocas que presentan un grado alto de meteorización con la consiguiente formación de minerales arcillosos, que rellenan las fisuras y poros, limitando la circulación de agua. (figura 24).

Figura 24. Porosimetría, absorción de agua y densidad aparente

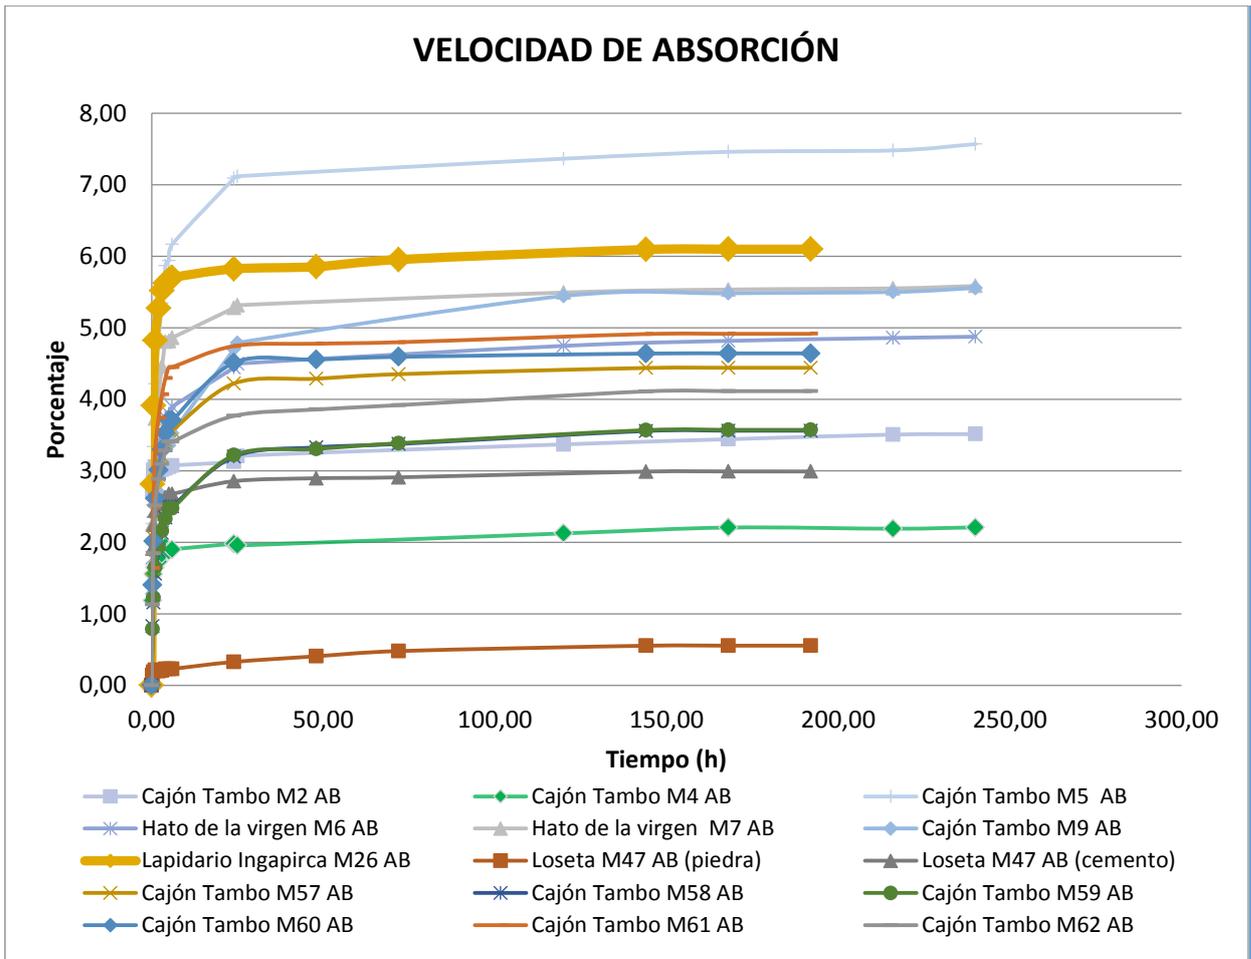
Figura 25. Velocidad de absorción

Al graficar los resultados obtenidos se puede observar que la etapa de absorción rápida de agua, corresponde a los primeros 15 minutos de inmersión. La etapa de transición entre la absorción rápida y la lenta (curva casi horizontal) se alcanza a las 24 horas para la mayoría de las muestras, a excepción de algunas muestras donde la curva no se estabiliza capacidad de absorción de agua por inmersión es baja y que la velocidad de absorción es rápida, alcanzándose aproximadamente el 50% de agua absorbida al primer cuarto de hora, y el 90% a las 8 horas (figura 25)

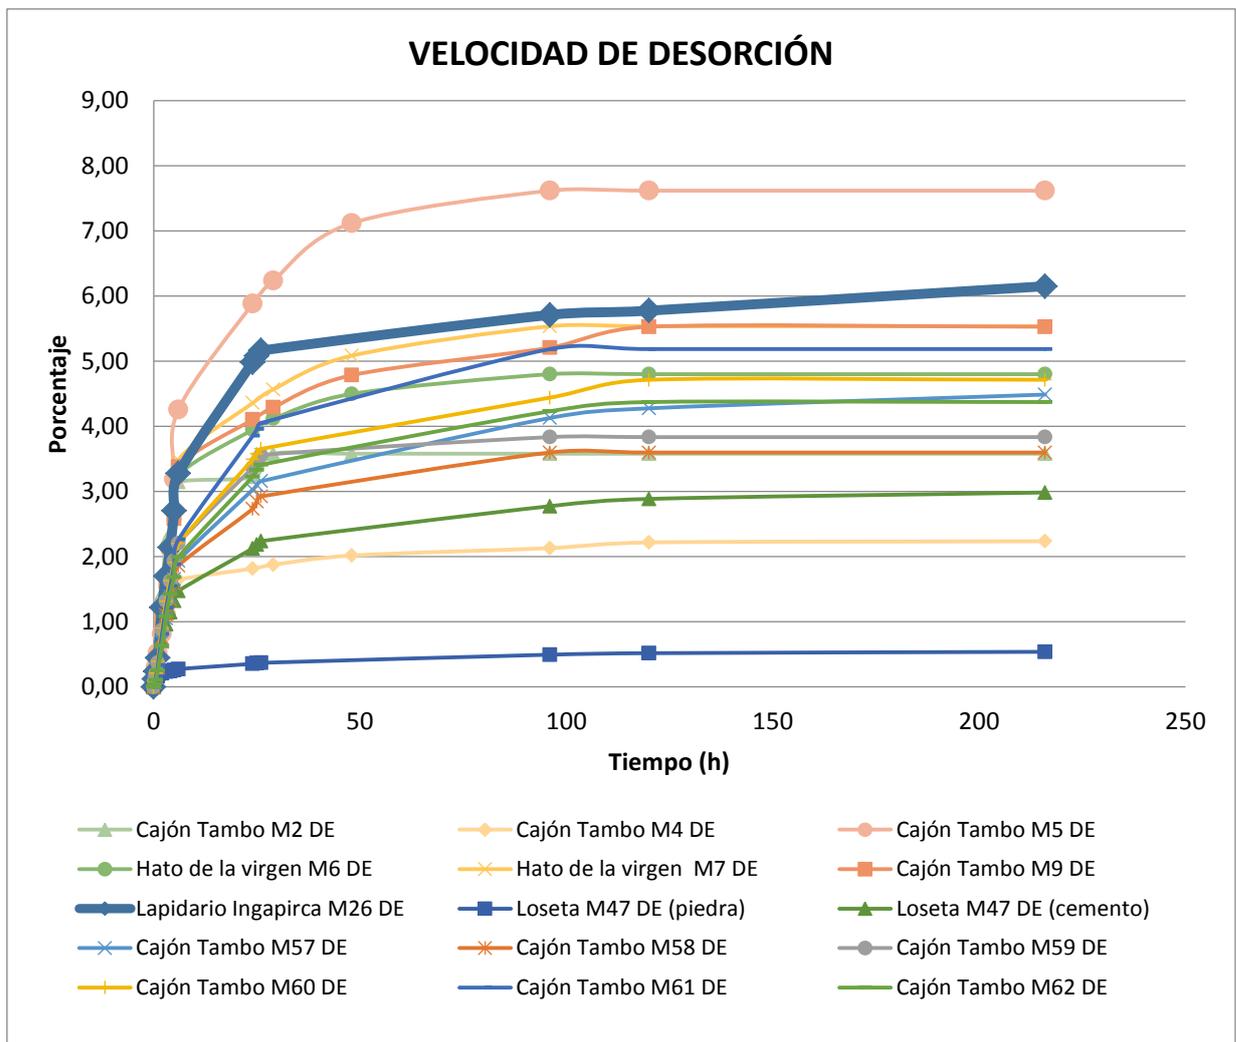
En la figura se representa la cinética de evaporación de agua, pudiendo observarse que en periodos de tiempo no muy largos (2 días) se puede conseguir el máximo secado a las condiciones ambientales, lo cual indica que, en desorción libre, este material presenta poca retención de agua (figura 26).

Figura 26. Velocidad de desorción

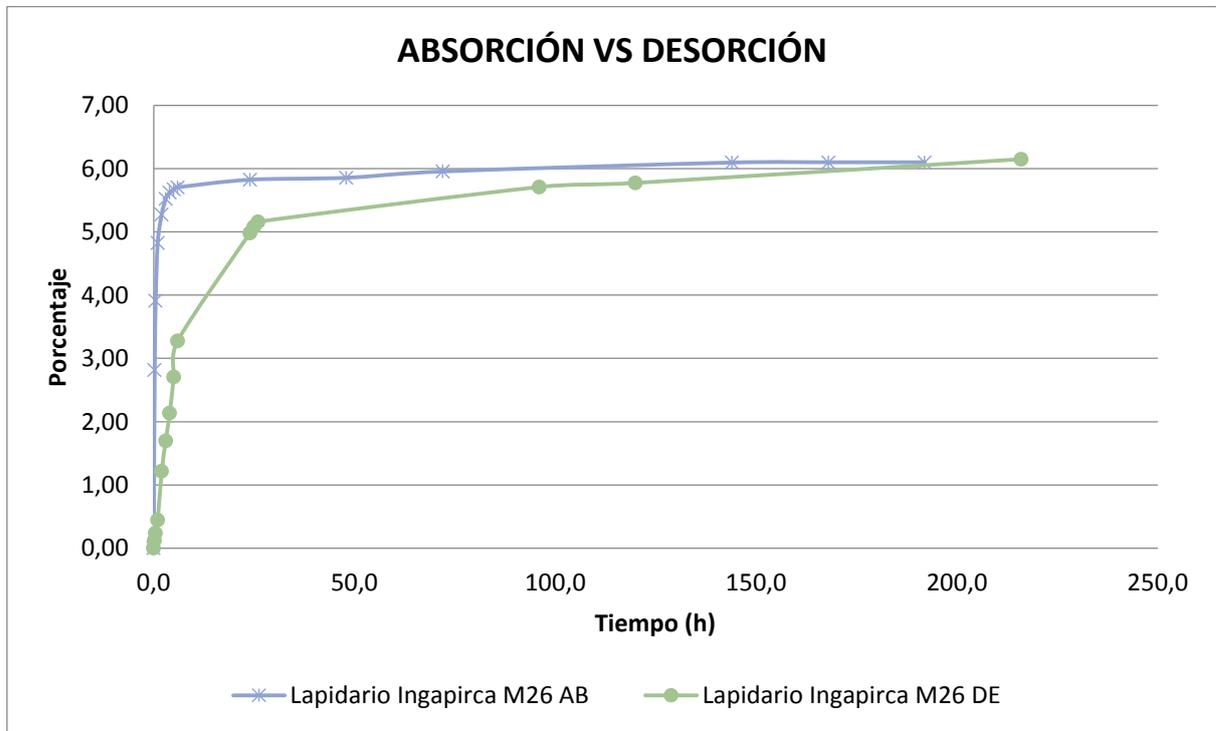
Al graficar la cinética de absorción y desorción del agua, se observa que la velocidad de desorción del agua (evaporación) es menor que la de absorción. Es decir que, la velocidad de evaporación del agua es dos veces más lenta que la absorción (figura 27).

Figura 27. Relación absorción versus desorción de agua

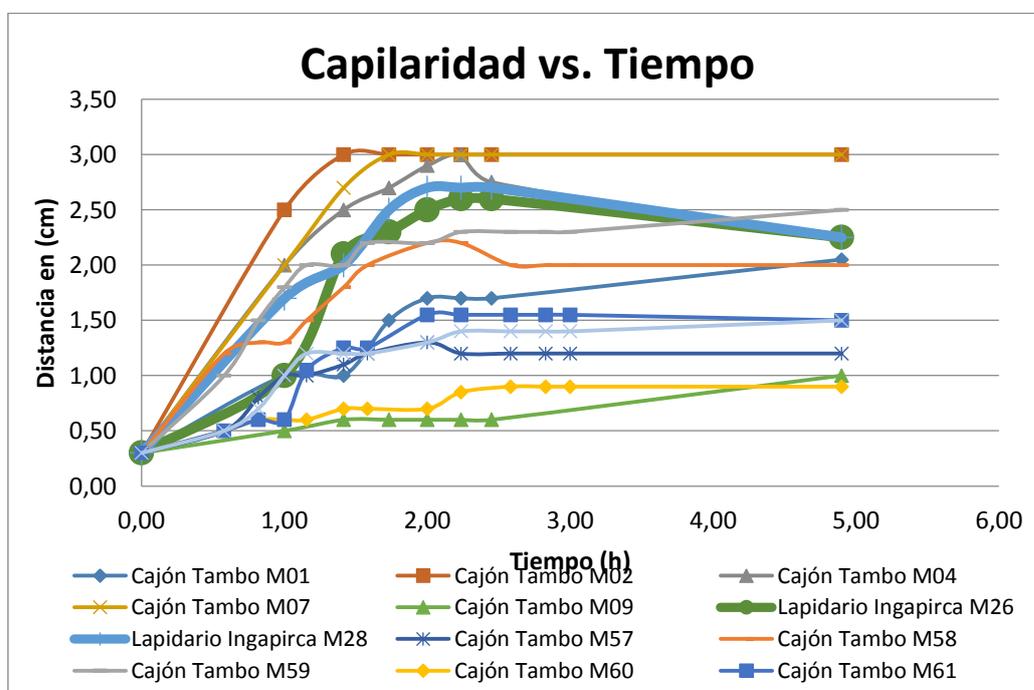
A partir de los resultados de la tabla 5, se puede decir que, por lo general, el agua puede penetrar fácilmente hasta 3 cm del interior de la roca; y el vapor a mayor profundidad, donde sufre el proceso de condensación capilar (figura 28).

Figura 28. Capilaridad

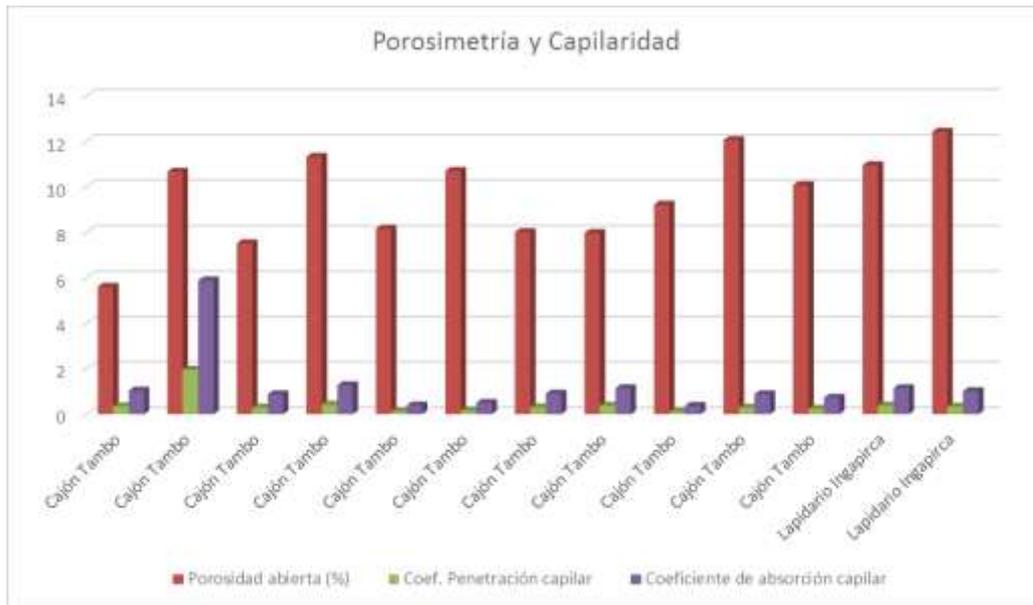
A partir de los resultados de la tabla 5 se calculó los coeficientes de penetración y absorción capilar. Se observa que las piedras de Ingapirca presenten coeficientes de penetración y absorción capilar mayores que las rocas de las canteras que están poco alteradas. El aumento tanto en los valores de los coeficientes con en la porosidad, se debe a los procesos de meteorización que se están dando en las rocas, disminuyendo de esta forma la resistencia mecánica de las rocas (figura 29).

Figura 29. Relación entre porosimetría y capilaridad

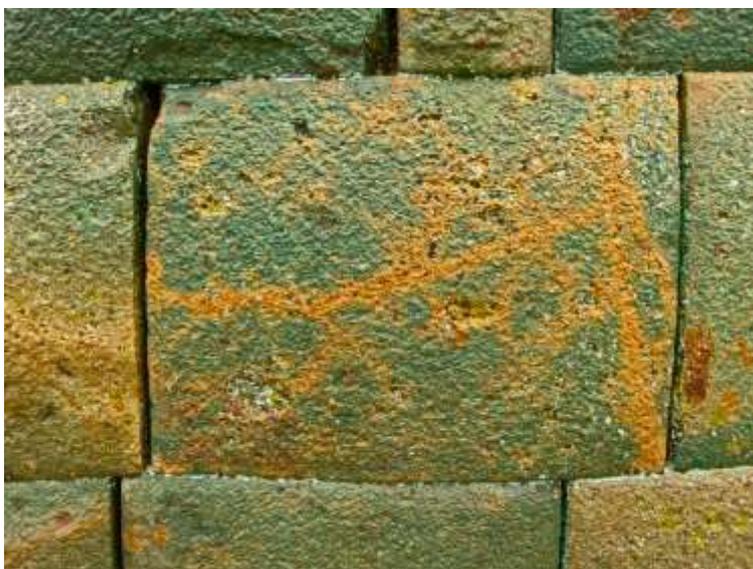
Análisis macroscópico: Roca gris verdosa, matriz y fenocristales, se observa plagioclasas y pocos clastos de otras rocas, el tamaño de grano varía desde los primeros milímetros hasta 3mm, dureza media, poco disgregable en sus vértices, finos fenocristales de minerales producto de alteración, en secciones con hidróxidos de hierro por meteorización (figura 30).

Figura 30. Bloque de andesita tallado del muro chapado de la elipse.

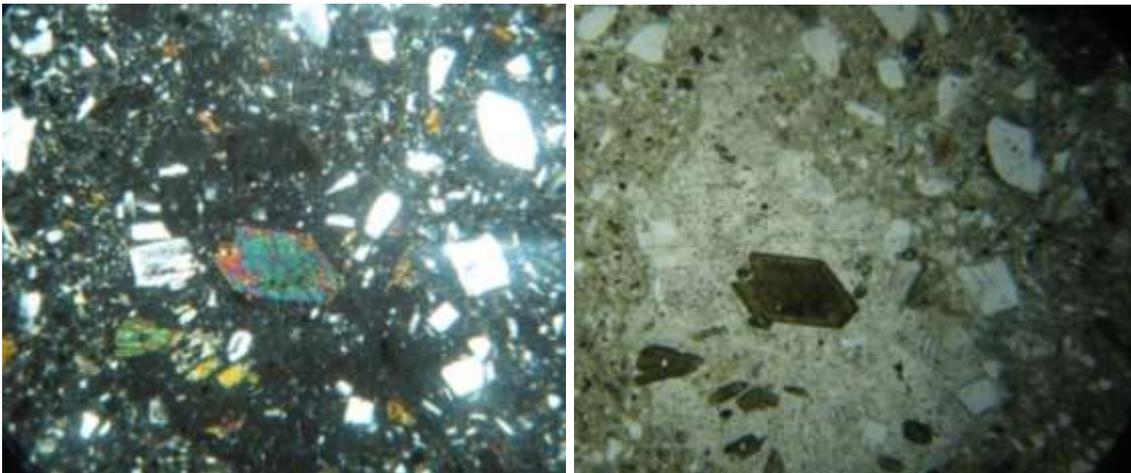
Fotografía izquierda: Fenocristales de plagioclasas en su gran mayoría característicos de rocas intermedias, los minerales son de formas bien desarrolladas, los ferro-magnesianos se observan en concentraciones y ligeramente alterados de tinte verdoso amarillento de clorita, en la parte central se puede identificar concentraciones de maclas de plagioclasas.

Fotografía derecha: Microfotografía en Luz natural: Con relieve alto son los ferro-magnesianos (anfíboles y pocos piroxenos) parte superior derecha algunos con tinte amarillo-verdoso de clorita, asociados a las plagioclasas y anfíboles (hornblendas). Los opacos (metálicos) de color negro en las dos fotografías se encuentran aislados. Magnificación X20. (Viteri, 2014)

Figura 31. Micro fotografía *Izquierda:* Luz polarizada *Derecha:* Luz Natural

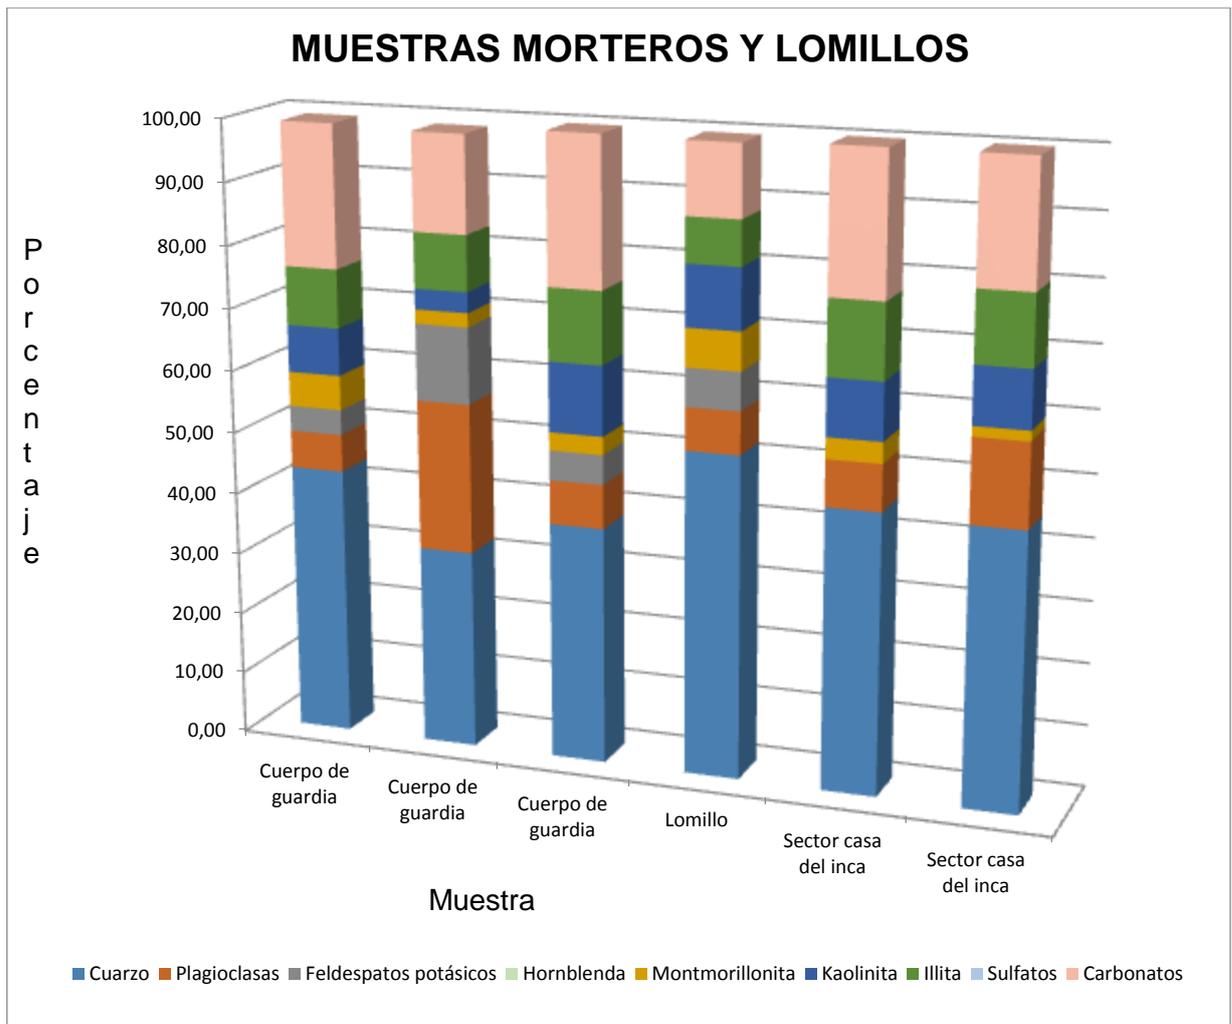
Se analizaron varias muestras del material arcilloso de los morteros y lomillos del cuerpo de guardia y la casa del inca. De los resultados se concluye que los minerales arcillosos son caolinita, montmorillonita y illita; mezclados con fragmentos de rocas meteorizadas (feldespatos de potasio, plagioclasas, hornblendas) y un alto contenido de carbonatos. La presencia de caolinita es un indicativo de que un grado muy avanzado de meteorización de los feldespatos (figura 32).

Figura 32. Composición mineralógica de morteros y lomillos

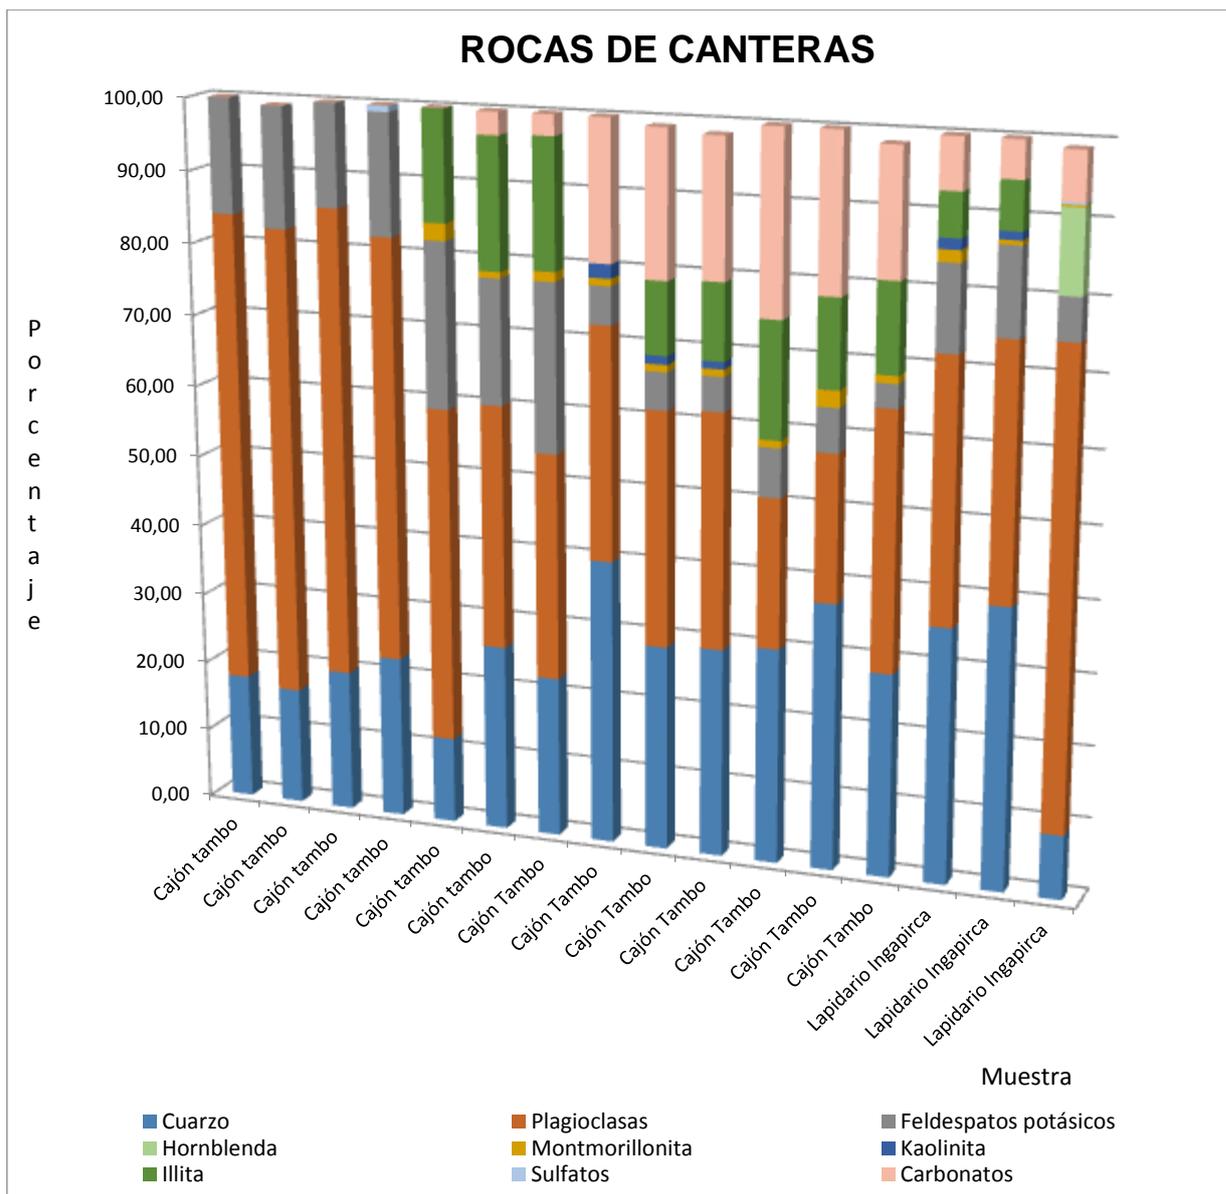
Se analizaron muestras de las canteras Cajón Tambo y Hato de la Virgen, las cuales presentaban diferentes estados de meteorización, esto con el objeto de identificar las fases y los procesos de meteorización. De los resultados se observa que las rocas que visiblemente se encuentran en buen estado, su matriz silíceica está formada por cuarzo, plagioclasa y feldespato casi en su totalidad. En cambio, en las muestras meteorizadas se observa que la matriz silíceica de la roca está transformada, hay una disminución del contenido de plagioclasas y feldespatos de potasio; y la aparición de nuevas fases cristalinas producto de la meteorización como la illita y en algunas muestras caolinita (arcillas), cuarzo libre y los carbonatos de calcio y magnesio (figura 33).

Figura 33. Composición mineralógica de rocas de cantera

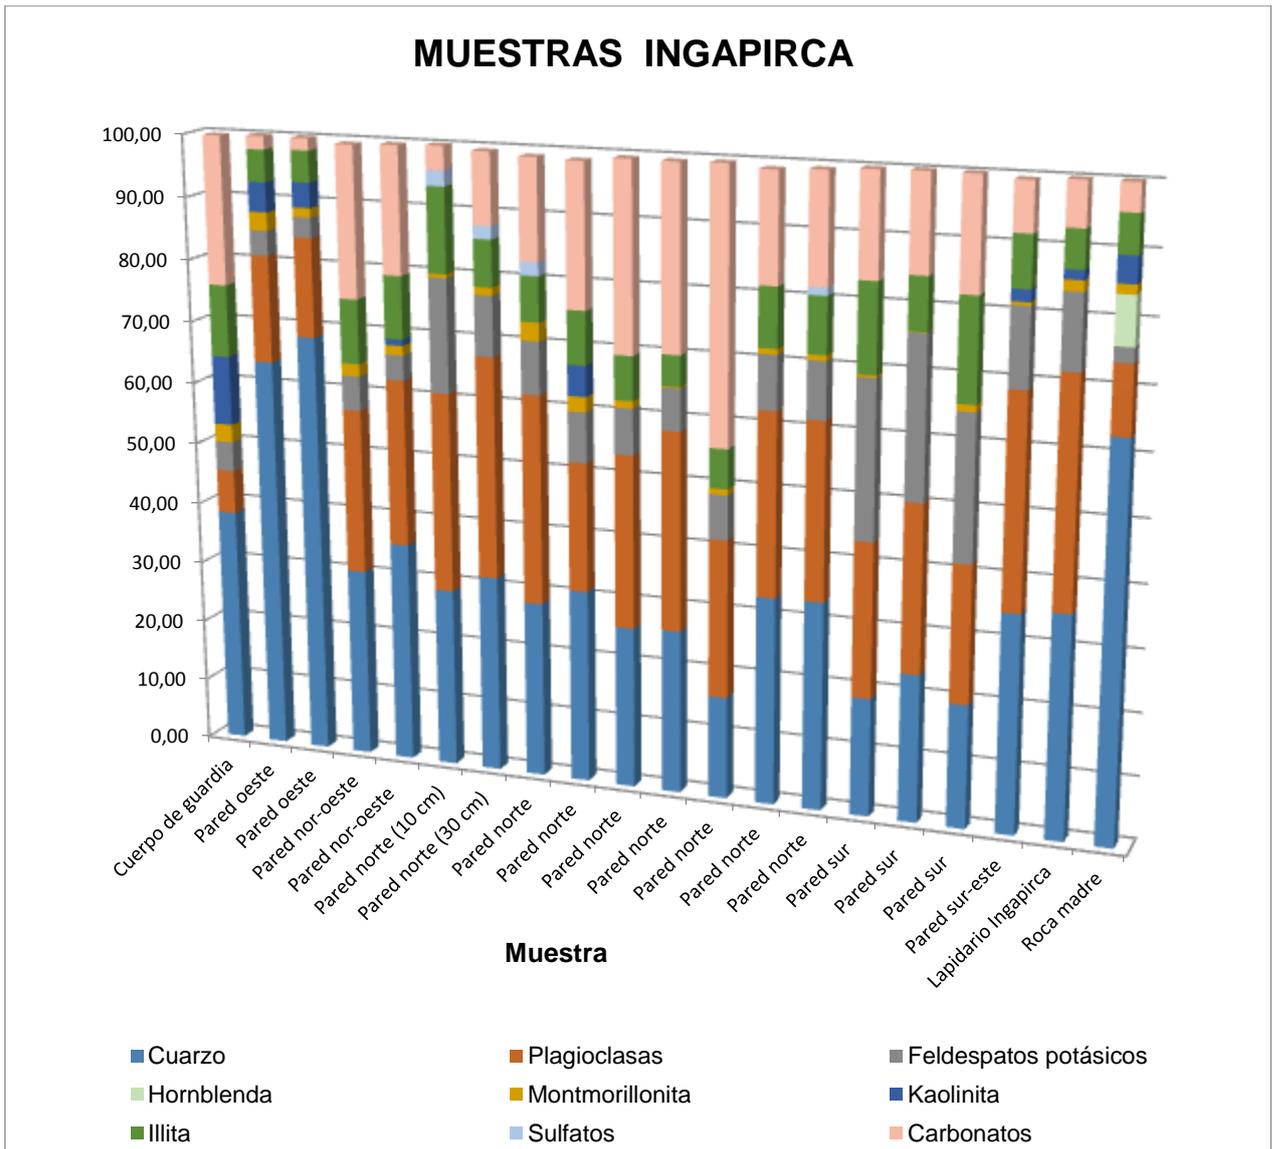
Pared norte: De este sector se tomó un número mayor de muestras debido a que es visible el avanzado estado de deterioro. Todas las rocas muestran un contenido de productos de meteorización (carbonatos, montmorillonita, illita) variable del 20% - 50%. En las muestras que se localizan en parte inferior de la pared norte, también se ha identificado la presencia de sulfatos. Cabe resaltar que en la mayoría de las muestras de la pared norte se ha encontrado la mayor cantidad de carbonatos, que en algunos casos supera el 30%. Únicamente en una muestra hay presencia de kaolinita.

Pared este: Las muestras de esta zona presentan un contenido de productos de meteorización (carbonatos, montmorillonita, illita y kaolinita) alrededor del 20%.

Se analizó también una muestra del afloramiento rocoso sobre el que descansa la elipse (roca madre), la cual presenta un porcentaje importante de productos de meteorización (carbonatos, montmorillonita, illita y caolinita) de alrededor del 30%.

Figura 34. Composición mineralógica de muestras de Ingapirca

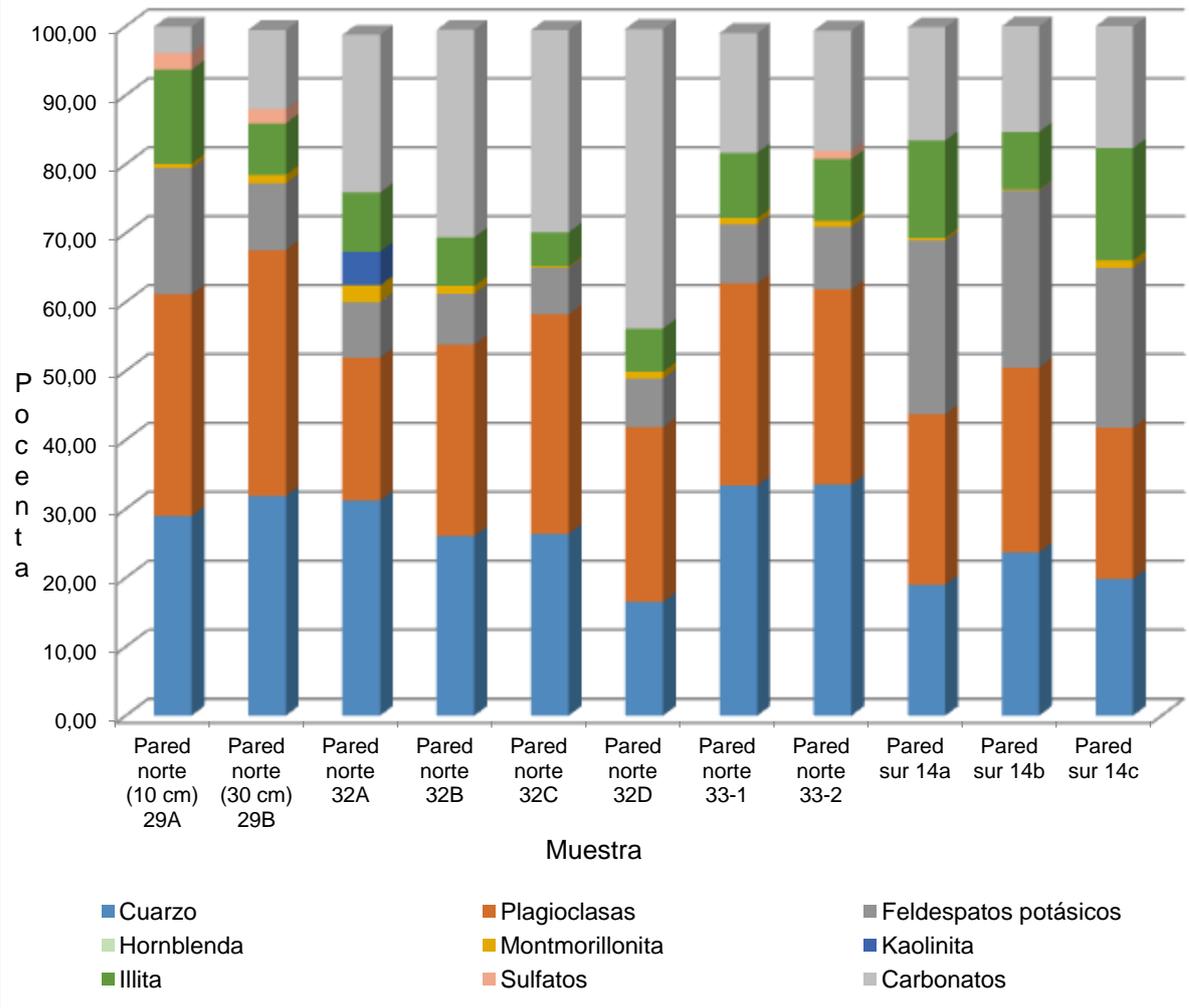
Debido a que en muchos lugares la roca presenta exfoliaciones finas y gruesas, se tomaron muestras a diferentes profundidades. De los resultados se puede observar que el contenido de los productos de meteorización se incrementa a mayor profundidad en las exfoliaciones.

Figura 35. Composición mineralógica a diferentes profundidades

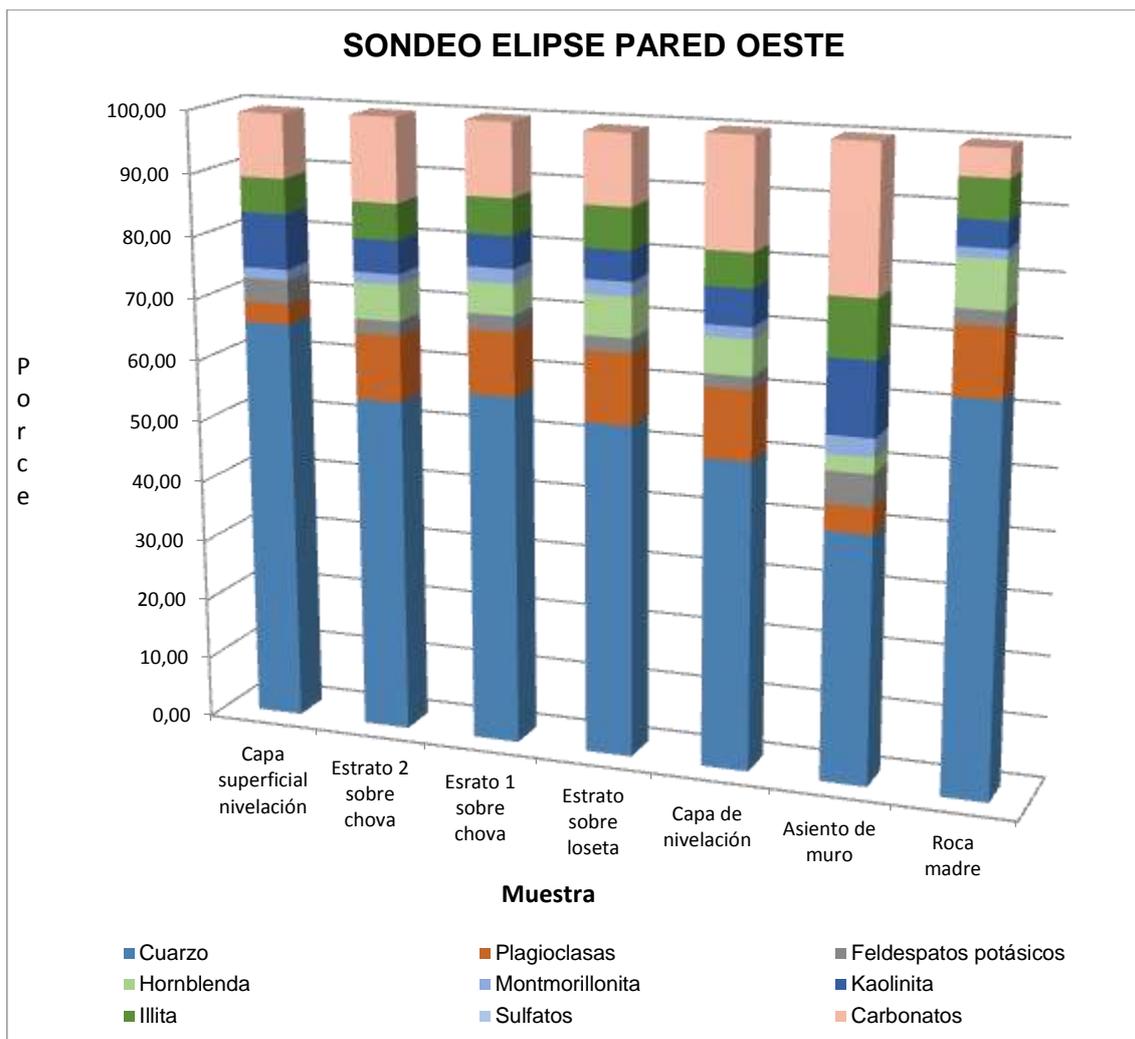
Muestras sondeo elipse: Cuando se realizaron los sondeos en la elipse se tomaron muestras de cada uno de los estratos identificados. De los resultados se puede definir que el material empleado en la cimentación de la elipse y en los estratos de la parte superior, mineralógicamente son similares a los materiales de la roca madre (afloramiento rocoso). Todas las muestras presentan productos de meteorización (carbonatos, illita, caolinita y montmorillonita) de alrededor del 30% (figura 36).

Figura 36. Composición mineralógica de muestras de los sondeos

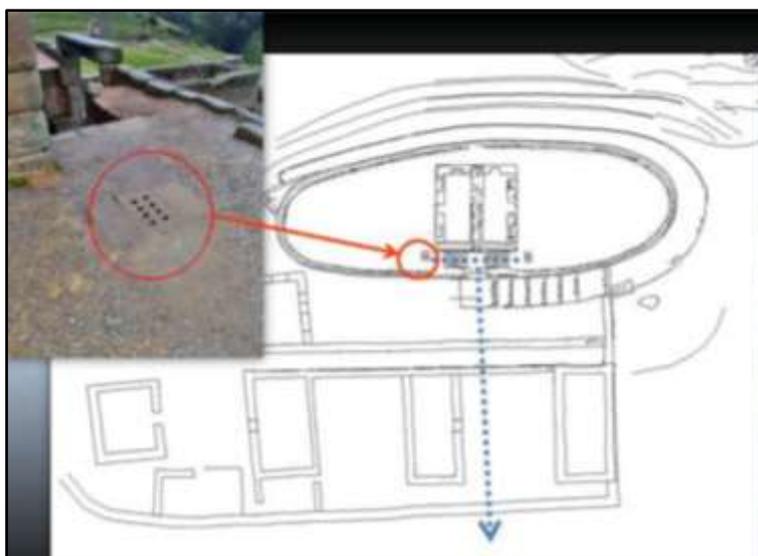
Actualmente este sistema tiene un diseño diferente al original, se observa la existencia de dos sumideros en la parte superior de la elipse que conducen el agua por canalizaciones ubicadas hacia el sur de la elipse (figura 37).

Figura 37. Sistema de desagüe actual (Swieciochowski, 2014)

La eficiencia del sistema actual de recolección de aguas lluvias de la superficie de la elipse no se ha podido conocer en la presente investigación, sin embargo, se ha constatado su poca eficiencia por falta de niveles adecuados de declive de los planos en la superficie, para lograr una conducción de las aguas hacia los sumideros. Esto ocasiona que el agua lluvia empozada en la superficie de la elipse, se filtre o desborde hacia las paredes llevando consigo la quillucaca, que se encuentra como protección de los lomillos y como material de nivelación. De los análisis químicos de la quillucaca, se conoce que está compuesta principalmente por arcillas (montmorillonita, illita y caolinita), calcita, magnesita y dolomita. La presencia de las arcillas y los carbonatos favorecen los procesos físicos y químicos de meteorización, dando como resultado el desplazamiento o exfoliación gruesa y la exfoliación fina (figura 38).

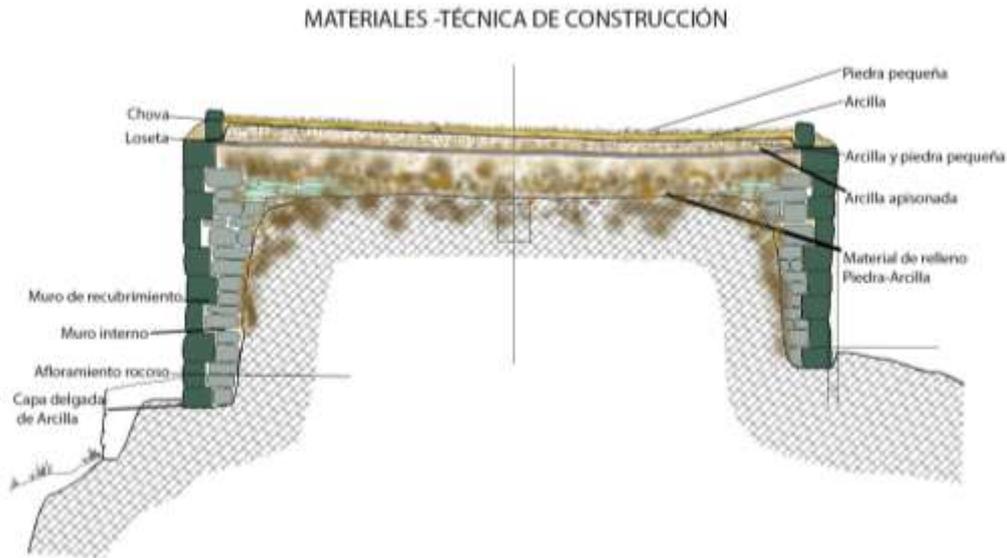
Tanto la presencia de la chova como de la loseta de cemento, significan un riesgo inminente para la elipse. Debido a la cristalización de los materiales componentes de la chova por el tiempo transcurrido desde su colocación (1974-1975), se corre el riesgo de producirse roturas que posibiliten el ingreso de agua y su mayor permanencia al interior de la elipse, que posibilitaría en gran medida en contacto del agua con los materiales de la loseta, provocando la producción de grandes cantidades de sales insolubles (especialmente sulfatos y carbonatos de calcio) que buscaran salir al exterior ya sea entre los formatos pétreos o a través de la roca, ocasionando graves daños estructurales al interior y superficie de la roca por efecto de la cristalización y re cristalización de las sales.

Por otra parte, la chova al ser un impermeabilizante unidireccional genera un micro ambiente completamente sellado al interior de la elipse, sin permitir la transpiración de los materiales constructivos hacia el exterior, lo cual impide una interacción y estabilización adecuada de los mismos (figura 41).

Figura 41. Materiales, técnica de construcción (Espinoza, 2015)

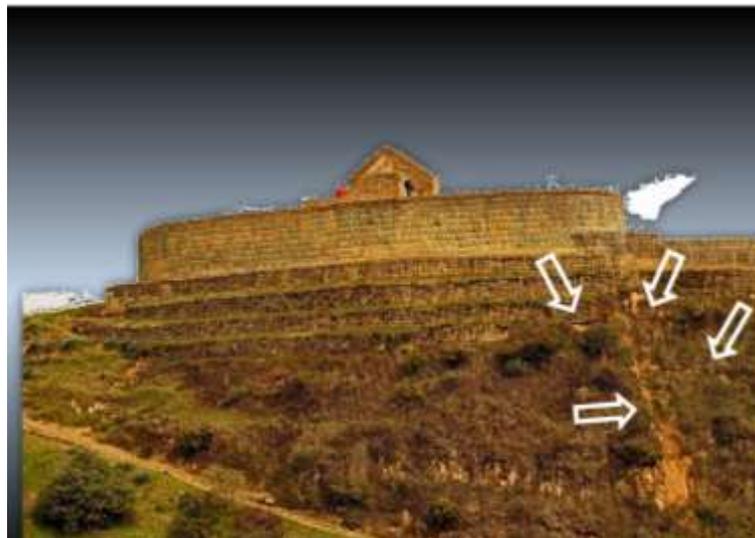
Luego de los derrumbes ocurridos enseguida de las lluvias intensas en 1994 se procedió a la consolidación en la pared Norte del barranco con pórticos de hormigón armado, en esta intervención también se produjo el desmonte total de los muros de contención y su posterior reconstrucción sobre vigas de hormigón sin respetar el trazado original. En el 2009 se construyó dos columnas más, pero esta vez sin alterar las estructuras antiguas (figura 42).

Figura 43. Construcción de 2 columnas de hormigón en 2009 (Swieciochowski, 2014)

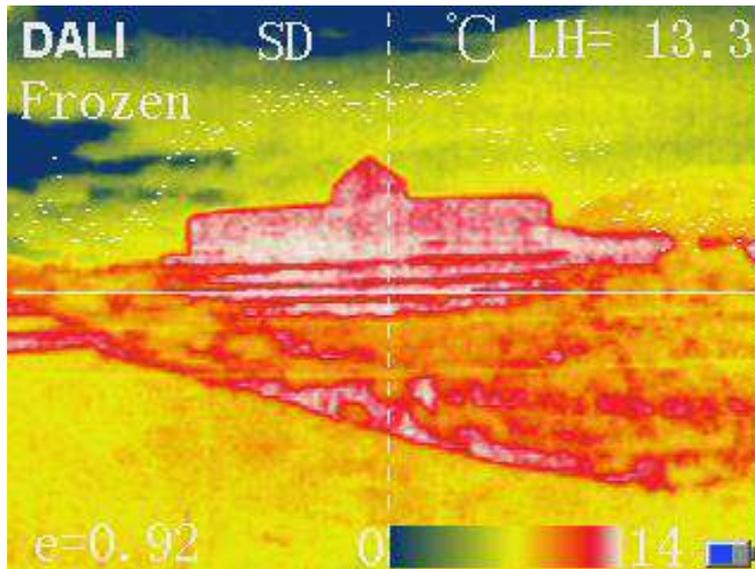
Los estudios con fotos térmicas de este sector, revelan un comportamiento diferente de los elementos de hormigón en relación a los materiales circundantes por su diferente naturaleza, en sectores se observa expuesta la superficie de los elementos consolidantes (Pórticos) y el material constitutivo del talud (figuras 43 y 44).

Figura 44. Fotos termográficas

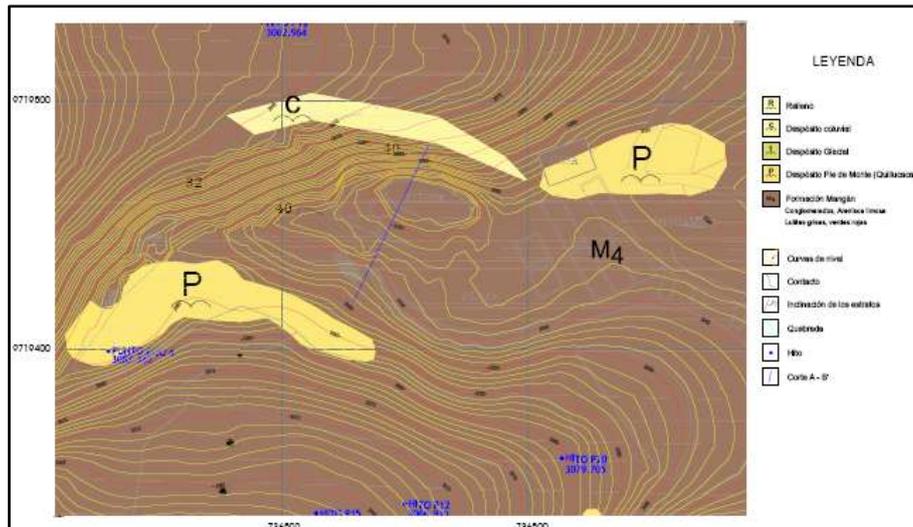
En el área de estudio aflora la Formación Mangán de Edad Terciaria y depósitos de Pie de Monte (Quilluca). La Formación Mangán está representada por una secuencia sedimentaria de origen aluvial constituida por lutitas (arenas finas, limos, arcillas) erosivas, areniscas (arenas y limos), conglomerados y micro conglomerados (con una matriz areno - limosa o areno - arcillosa), son de color amarillento, rojizo, crema, habano (figura 45).

Figura 45. Mapa geológico

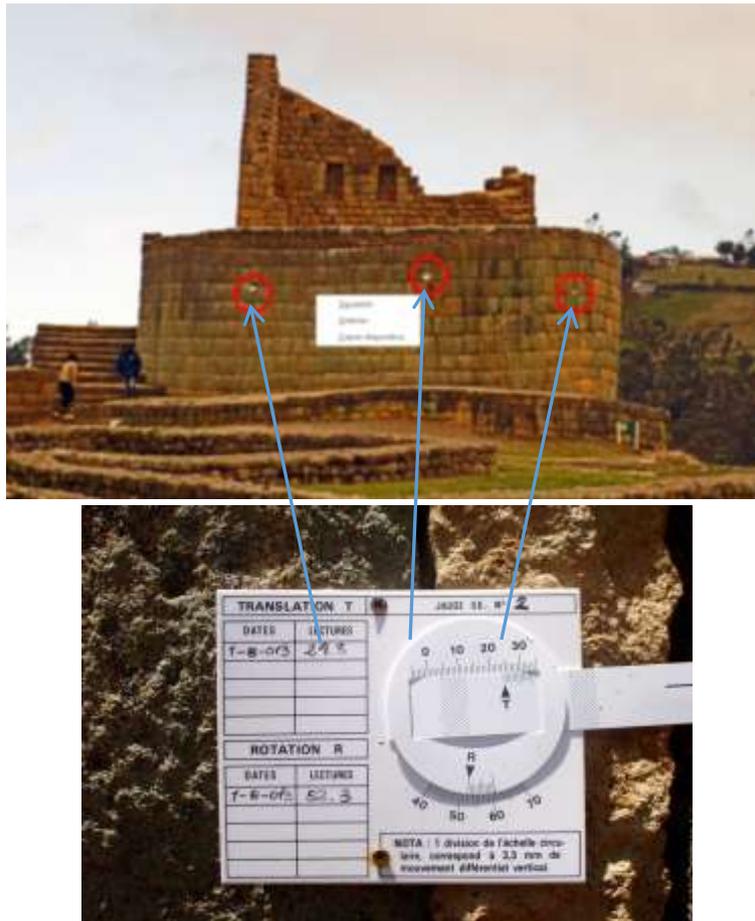
Figura 50. Disposición de los fisurómetros

Con la finalidad de evaluar el comportamiento de las aberturas en las paredes de la elipse se instalaron fisurometros, los cuales permitieron conocer que actualmente no hay movimientos de las rocas y que las aberturas se encuentran estables sin cambios.

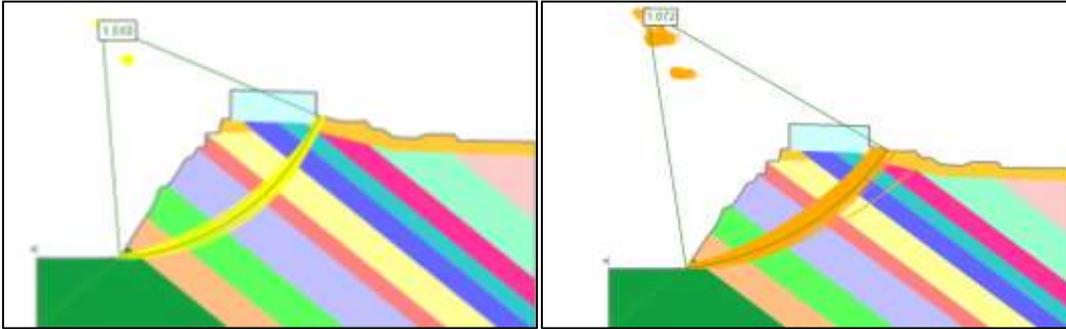
Figura 51. Modelo de Dovelas. Plano de deslizamiento más probable sin sismo (izquierda) con sismo (derecha)

En el modelo de Dovelas podemos apreciar el perfil geotécnico con el plano de deslizamiento más desfavorable. El factor de seguridad calculado es de 1.510, considerando únicamente la acción del peso propio de la estructura y del macizo rocoso, lo que nos indica que bajo condiciones normales, el sitio se presenta estable a deslizamiento. Con la aplicación de la carga sísmica, el factor de seguridad FS es de 1.072, es decir estaría en un equilibrio incipiente, se mantendría estable ante un sismo con nivel de aceleración máxima de 0.3g (figura 51).

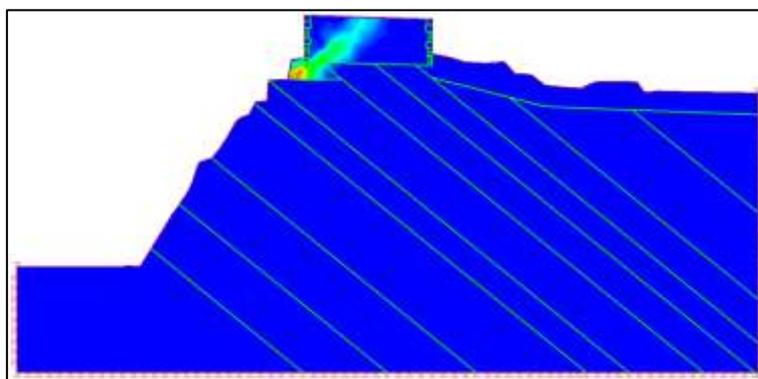
Figura 53. Zona de riesgo ante sismos

Los resultados de los cálculos nos indican una zona de riesgo ante sismo de la estructura en conjunto con el sitio, y está representada por una franja de color entre rojo, verde y cian (figura 53).

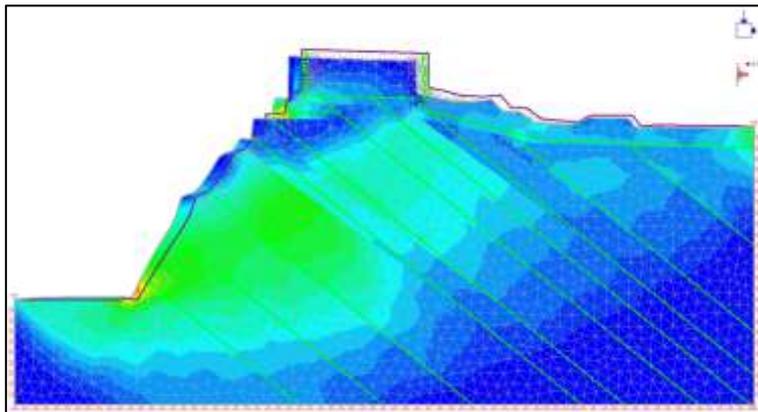
Figura 55. Esquema de deformación en caso de sismo

Un esquema de la deformación que se produciría, amplificando su valor, se presenta en la figura 55).

En resumen, del análisis realizado a la estructura mediante la modelación por elementos finitos nos indica que la estructura tiene la capacidad de carga suficiente para soportar los esfuerzos generados, sin embargo, la deformación que se producen por la acción sísmica, ocasionaría la caída de algunos tramos de los muros de la elipse. De igual forma, que ha identificado que los componentes de mayor riesgo para la elipse, corresponden a la erosión del talud.
