DIAGNÓSTICO DEL ESTADO DE CONSERVACIÓN COMPLEJO ARQUEOLÓGICO INGAPIRCA

2013-2015

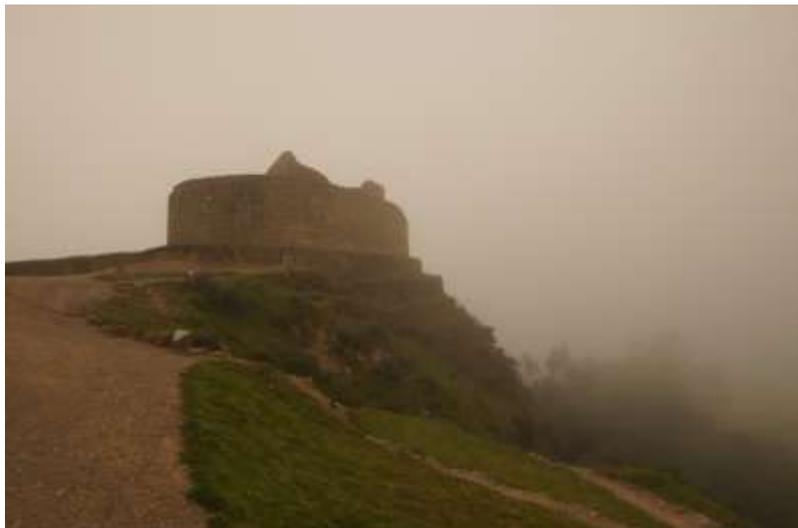
Figura 58. Neblina en las horas de la tarde

En verde se grafica la temperatura del punto de rocío, se puede observar que durante el día en algunas ocasiones la temperatura del aire (rojo) es similar a la temperatura del punto de rocío (verde oscuro), lo que sugiere decir que en ese momento hay presencia de neblina, rocío o escarcha. Se ha podido observar que durante el día se produce este fenómeno especialmente en la tarde y en algunas ocasiones en las primeras horas de la mañana (figuras 57, 58, 59).

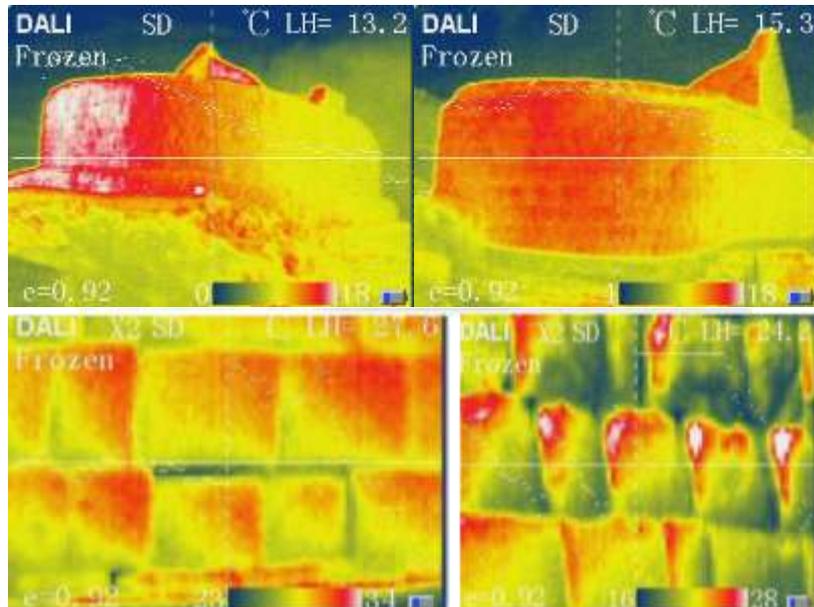
Figura 66. Imágenes termográficas

De las imágenes termográficas se ha podido definir que la temperatura de las rocas no es uniforme, es así que se observa que las paredes este y oeste pueden alcanzar

temperaturas mayores con respecto a las otras paredes, dependiendo de la hora del día, pues en determinadas zonas alcanzan mayores temperaturas debido a la orientación de los rayos solares, lo cual genera una distribución no homogénea de la temperatura en la superficie de la roca, generándose diferencias en los movimientos de dilatación y contracción de los minerales compositivos (figura 66).

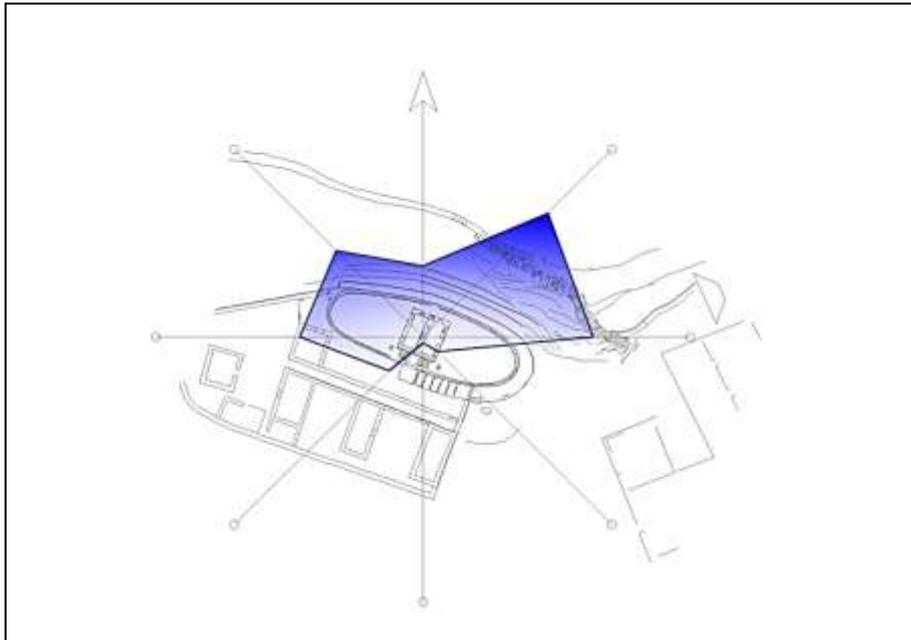
Figura 68. Rosa de vientos (Swieciochowski, 2014)

A partir de los datos de las condiciones ambientales de la estación meteorológica instalada en Ingapirca, se elaboró una rosa de vientos para el periodo de mediciones. Se observa que las paredes norte (barranco) y oeste de la elipse reciben mayor impacto del viento por la falta de barreras física que la proteja, el viento impacta en los planos de los módulos pétreos que constituyen las paredes con movimientos en diferentes direcciones y velocidad. El fenómeno puede estar relacionado con la mayor presencia de las exfoliaciones laminares delgada y gruesas en las paredes norte y oeste de la elipse. Este factor puede ser uno de los aspectos que explique el grado de deterioro diferencial de los paramentos (figura 68).
